# Verificação de elegibilidade

OBRA/5274/2023

050205-01/161

Macharote

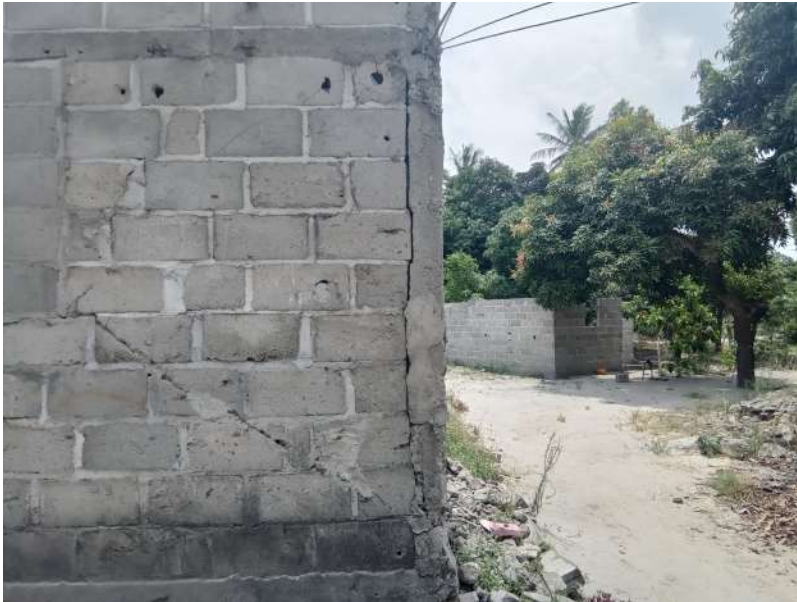
## Outras Fotos Relevantes

Outras fotos relevantes ou registo de dados não previstos verificados no terreno

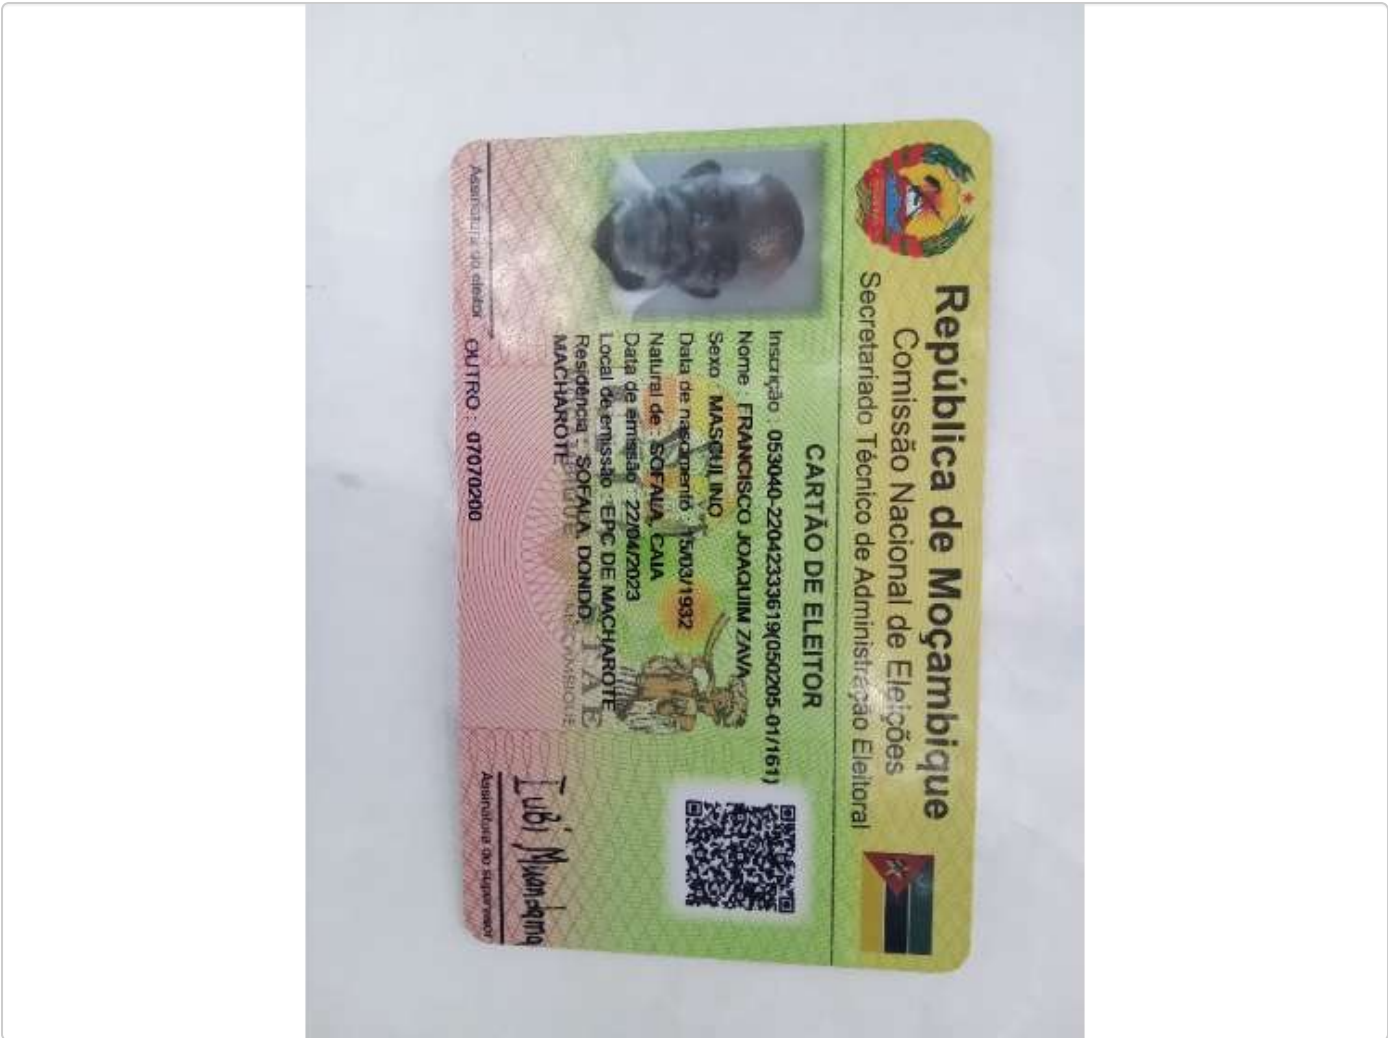
## Fotos adicionais

A casa do beneficiário foi parcialmente destruída durante a passagem do ciclone idai e foi reconstr
