Verificação de elegibilidade

ALTO DA MANGA_234

(OBRA/10704/2023)

Maria Santos

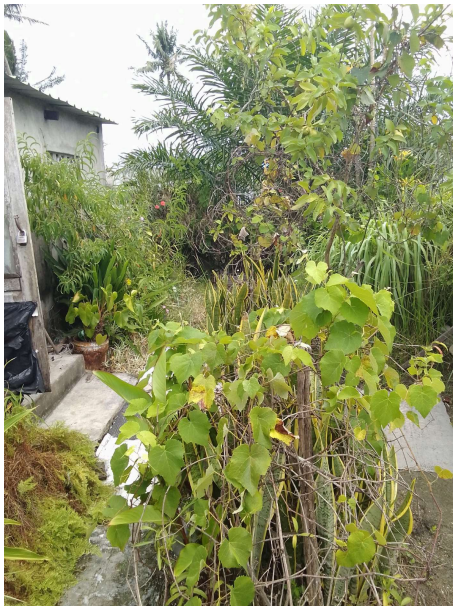
Outras fotos relevantes ou registo de dados não previstos verificados no terreno
