Verificação de elegibilidade

OBRA/4303/2023

050210-03/100

Mafarinha

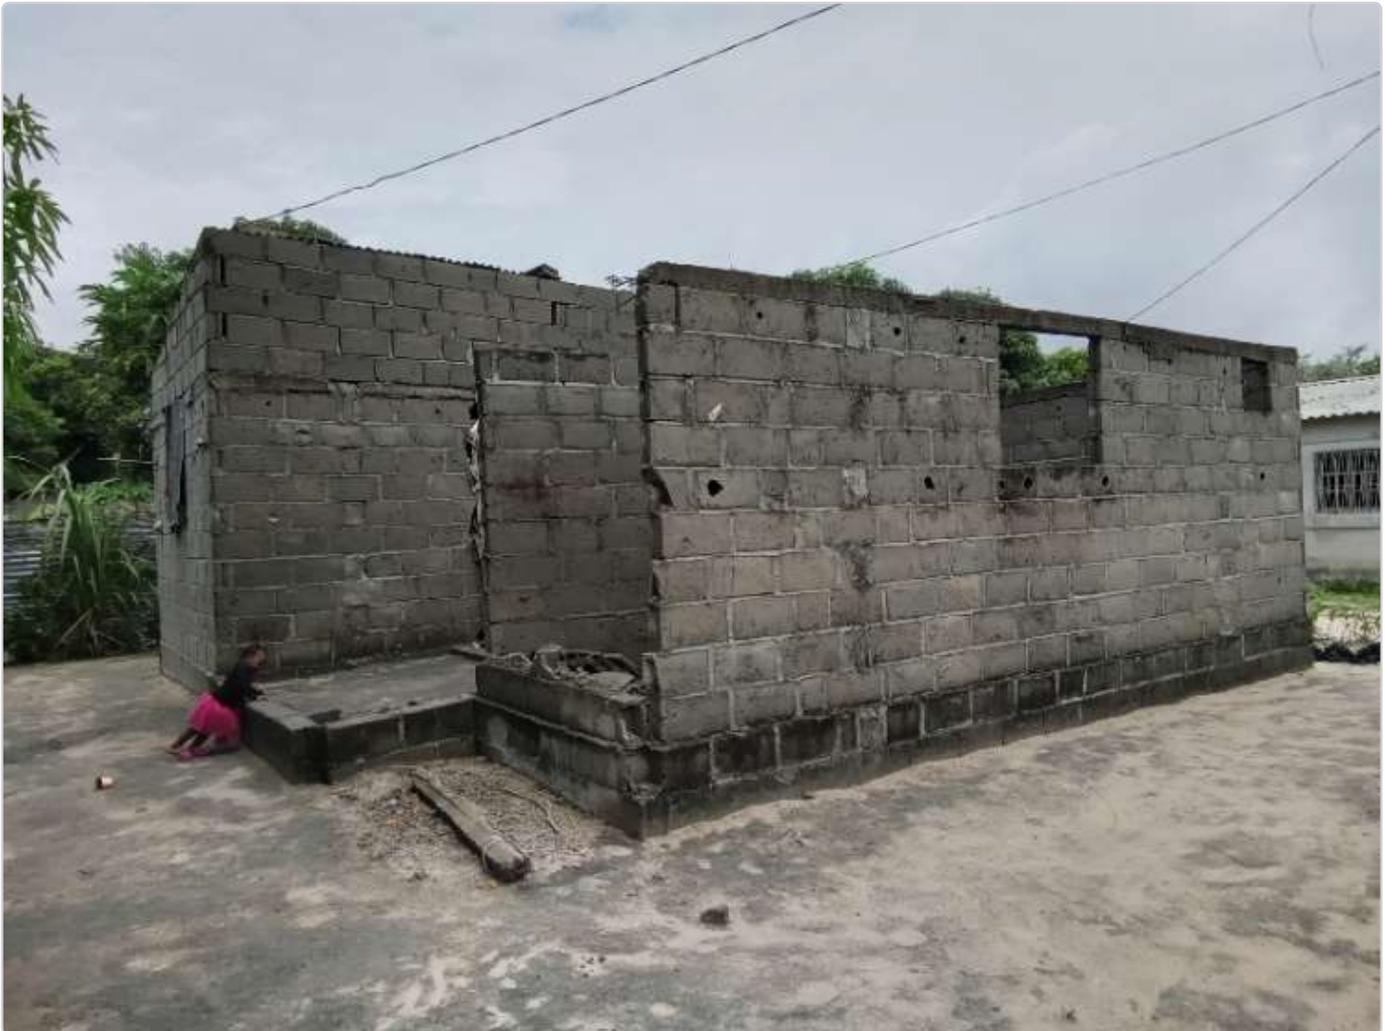
Fotos adicionais

A casa da beneficiária desabou durante a passagem do ciclone idai, mas o marido construiu uma
