Verificação de elegibilidade

Obra/13464/2023

Santos Inácio

| <input type="radio"/> Pioneiros | <input checked="" type="radio"/> Ponta-Gea | |

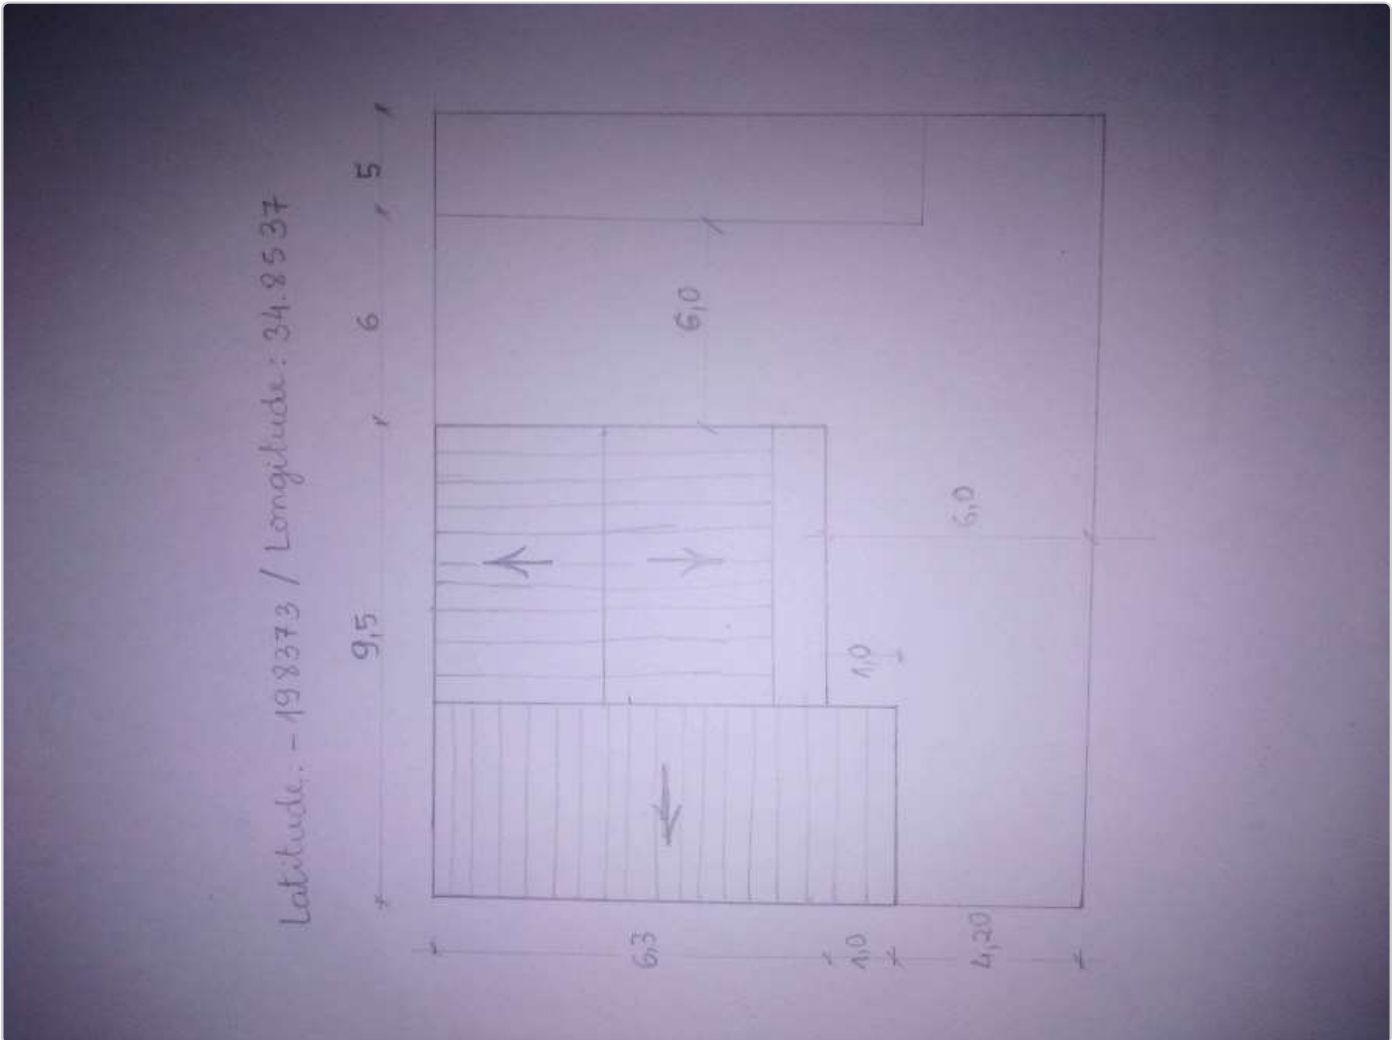
Fotos adicionais

A casa já foi reconstruída no entanto a nova cobertura só tem problema de infiltração em algumas chapas no entanto é reaproveitável.
