Verificação de elegibilidade

MACURUNGO_195

OBRA/14793/2023

Zacarias Felipe Mazibe

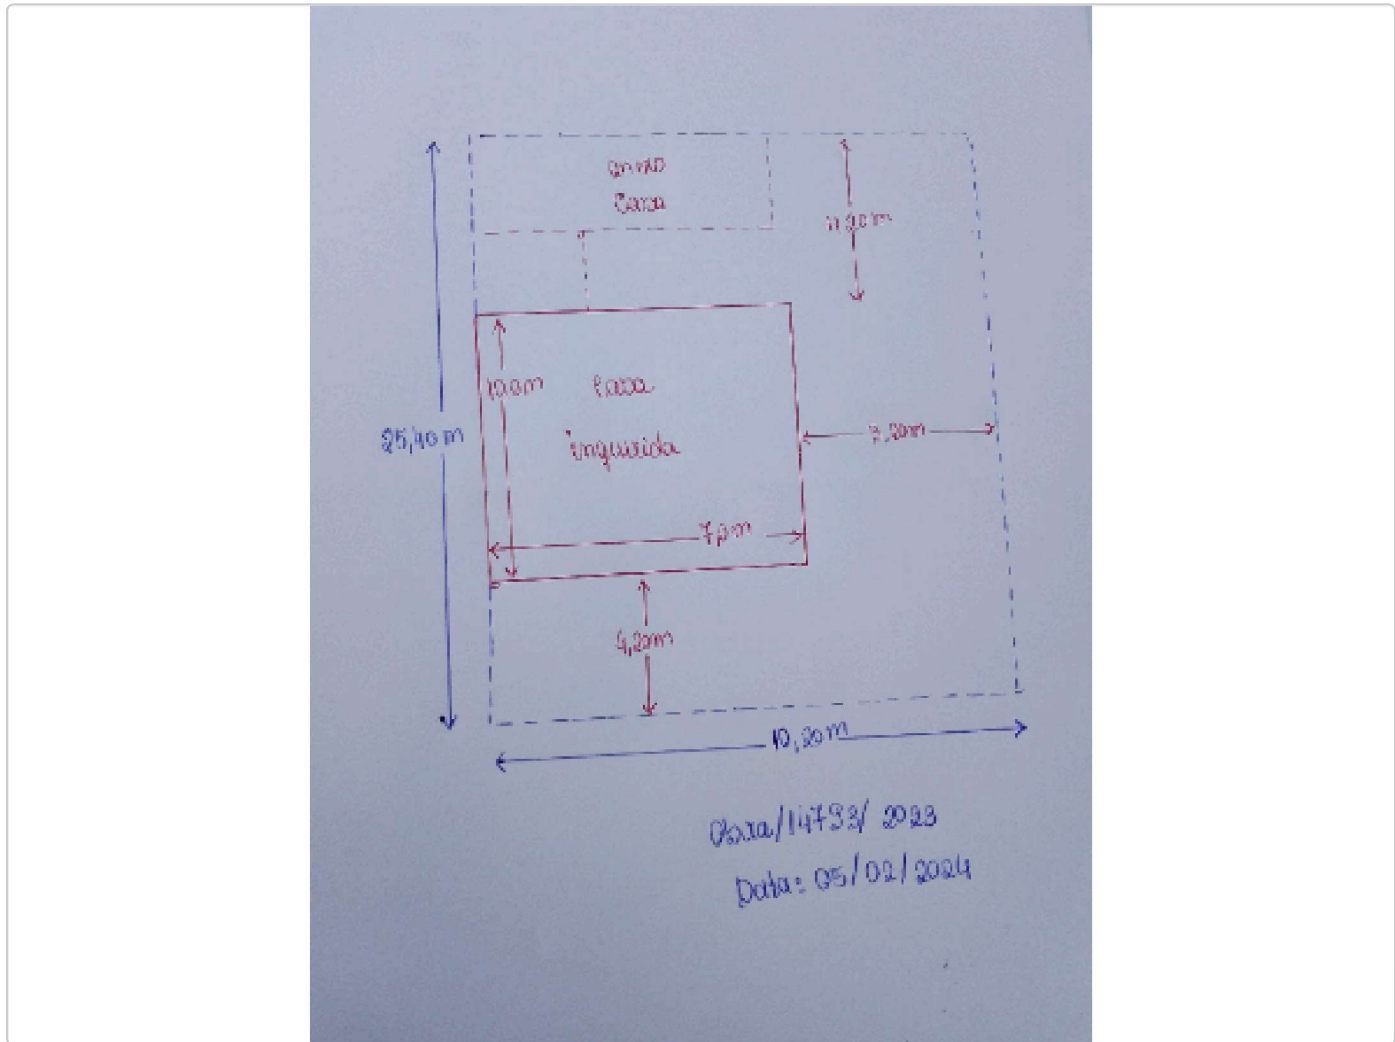
Fotos adicionais

-19.837873, 34.8802* Após o ciclone Idai a família substituiu algumas chapas de lusalite mas a mão de obra foi mal executada , tanto que em épocas chuvosas há ocorrência de infiltração.
