Verificação de elegibilidade

MACURUNGO_138

OBRA/9843/2023

Macurungo

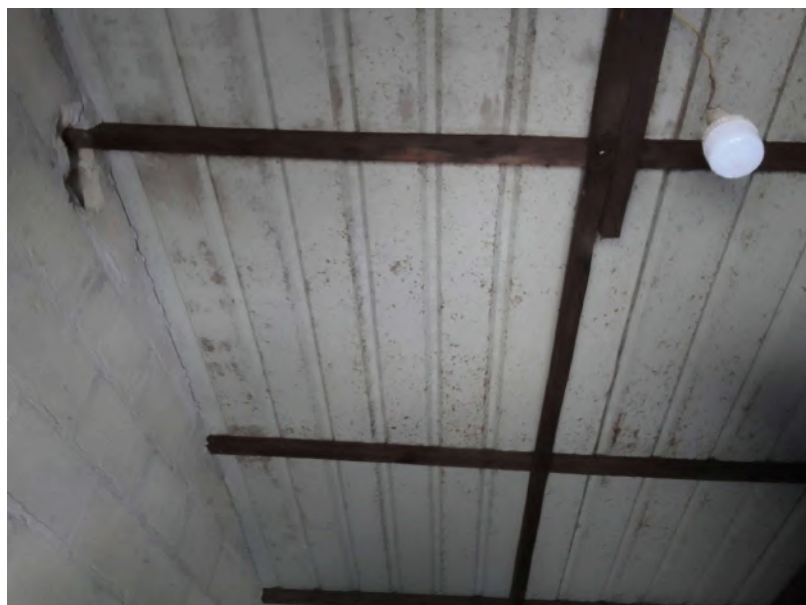
Outras fotos relevantes ou registo de dados não previstos verificados no terreno
