# Verificação de elegibilidade

INHAMIZUA\_554

OBRA/13670/2023

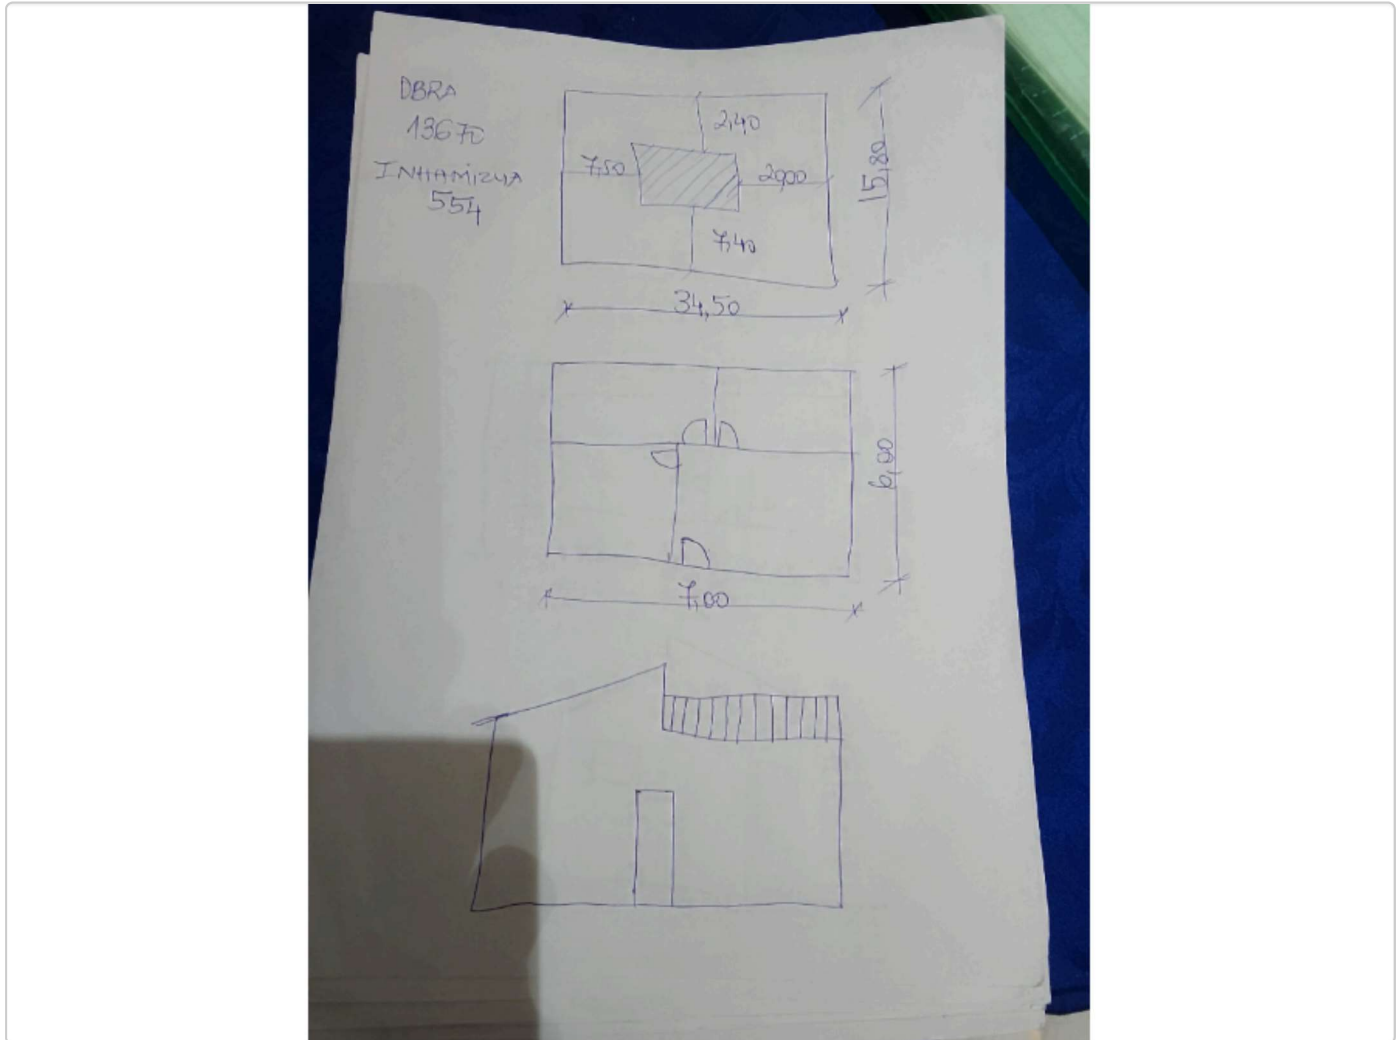
## Fotos adicionais

Segundo a análise feita na habitação, constatou-se a existência de lintel (viga geral) e inexistência de pilares. As estruturas das asnas são constituídas de barrotes e estes não estão em ótimas condições de utilização, e a cobertura é feita de chapas de zinco, onde estes não encontram-se em óptimo estado de utilização. Também em algumas partes dos compartimentos não tem chapas de cobertura (nos quartos da habitação).
