Verificação de elegibilidade

INHAMIZUA_

OBRA/3033/2023

Chico Manuel Zinza

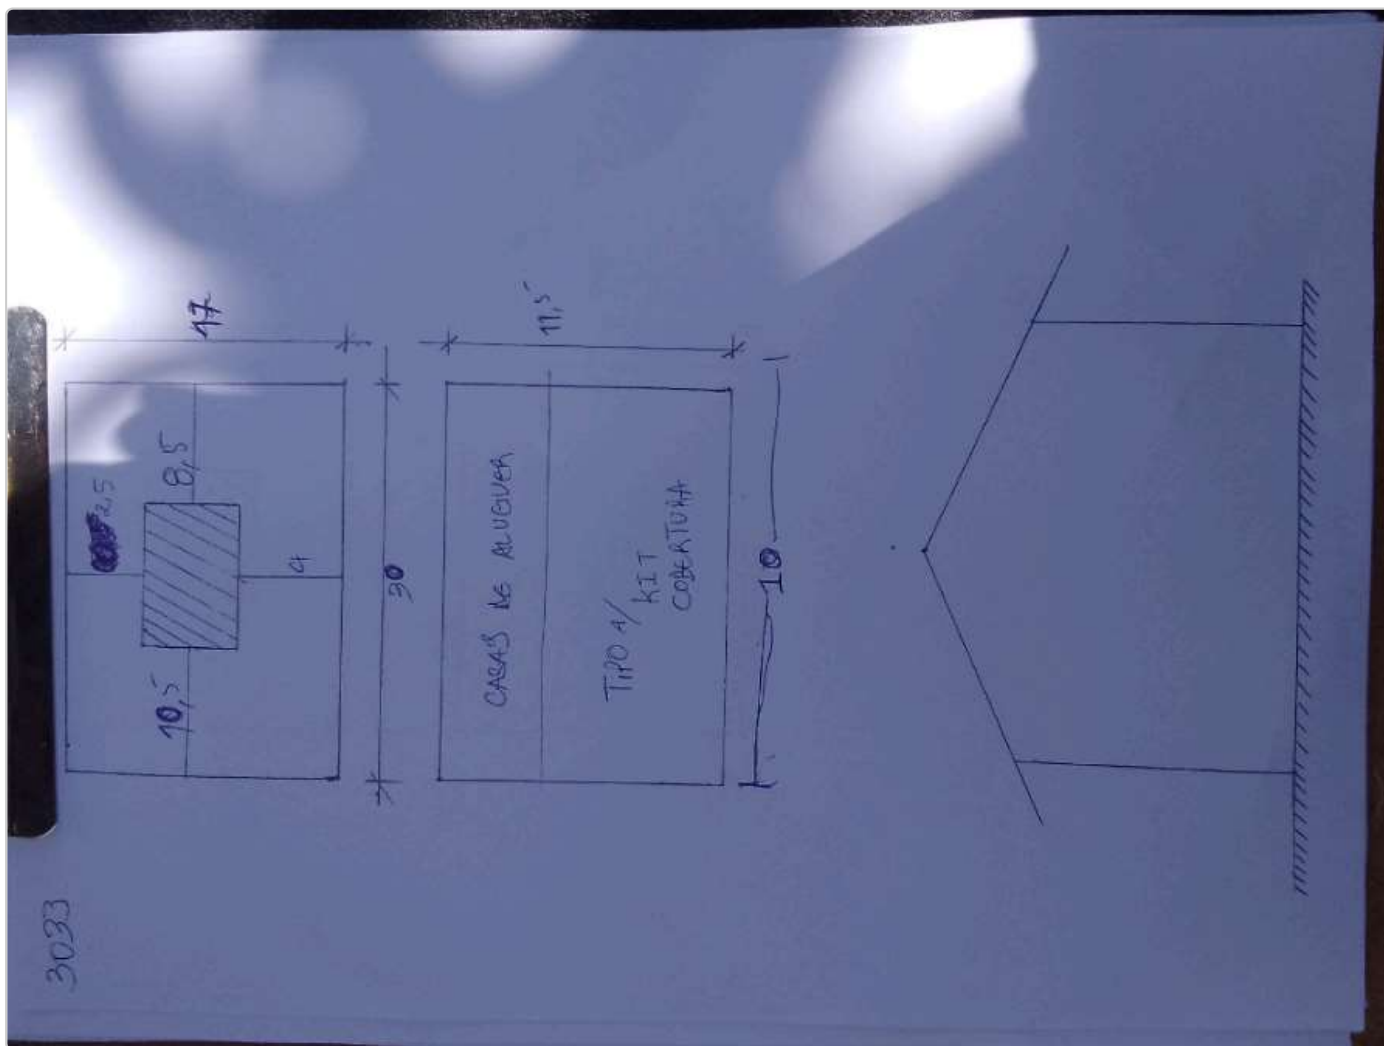
Fotos adicionais

-19.711603, 34.792462.A casa é dividida em 3 onde 1 fica os donos e às 2 ficam inclinos que arrendam a mesma.O Terreno só sofre inundação porque o vizinho em frente tem os drenos virados para a casa em questão .Estruturalmente a casa está em bom estado tirando a cobertura que parcialmente esta destruída.KIT COBERTURA
