Verificação de elegibilidade

INHACONJO_132

OBRA/3255/2023

INHACONJO

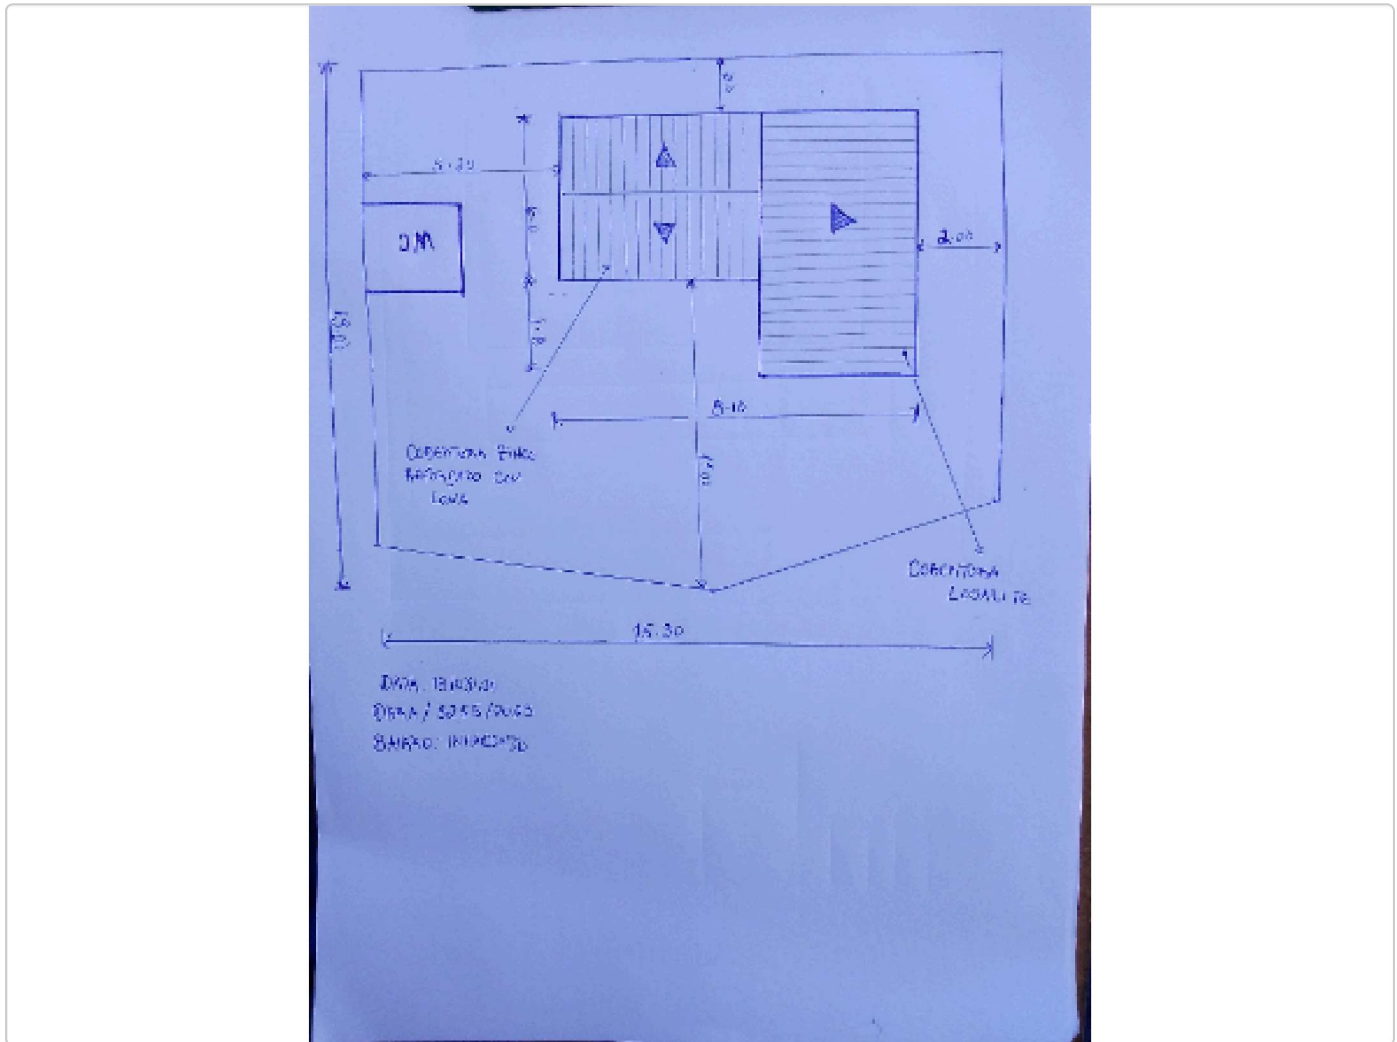
Fotos adicionais

A casa inquerida é de material convencional porem apresenta fissuras na estrutura de alvenaria danos na cobertura e estrutura de cobertura permitindo a infiltração de água em épocas chuvosas, a cobertura é reforçada com Lona mas não reduz os danos causados com a infiltração de água..
