Verificação de elegibilidade

INHACONJO_201

OBRA/5174/2023

INHACONJO

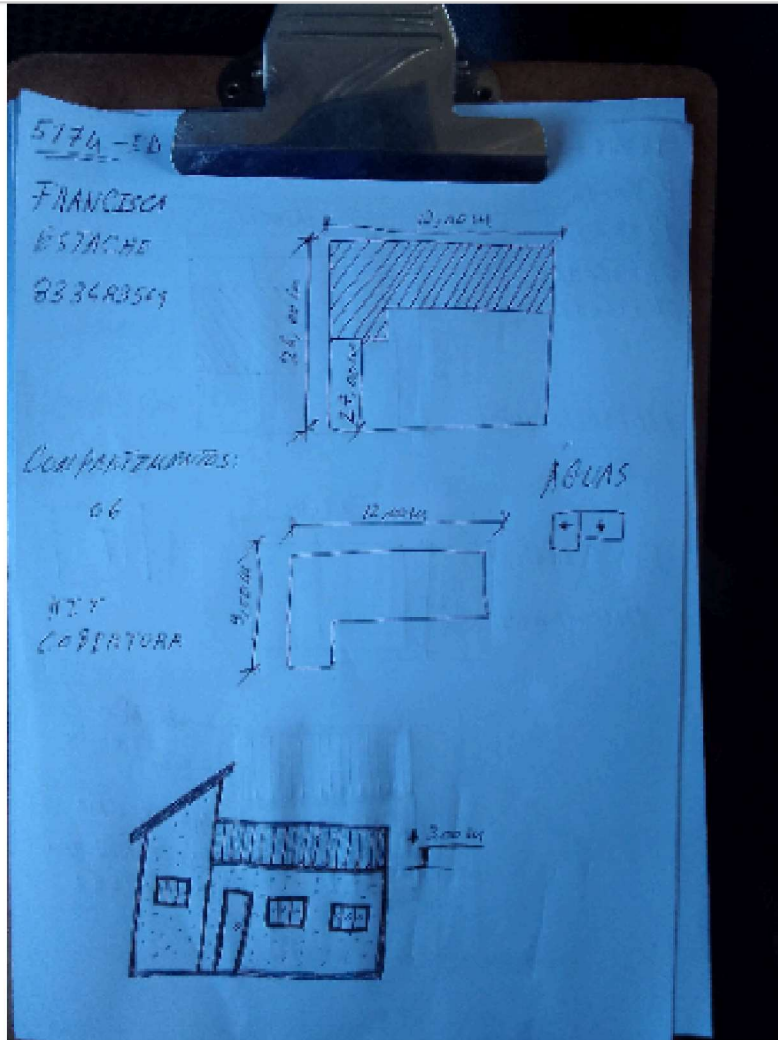
Fotos adicionais

A casa tem cobertura de IBR.mais está furado.
