Verificação de elegibilidade

INHACONJO_223

OBRA/5698/2023

Alto da Manga

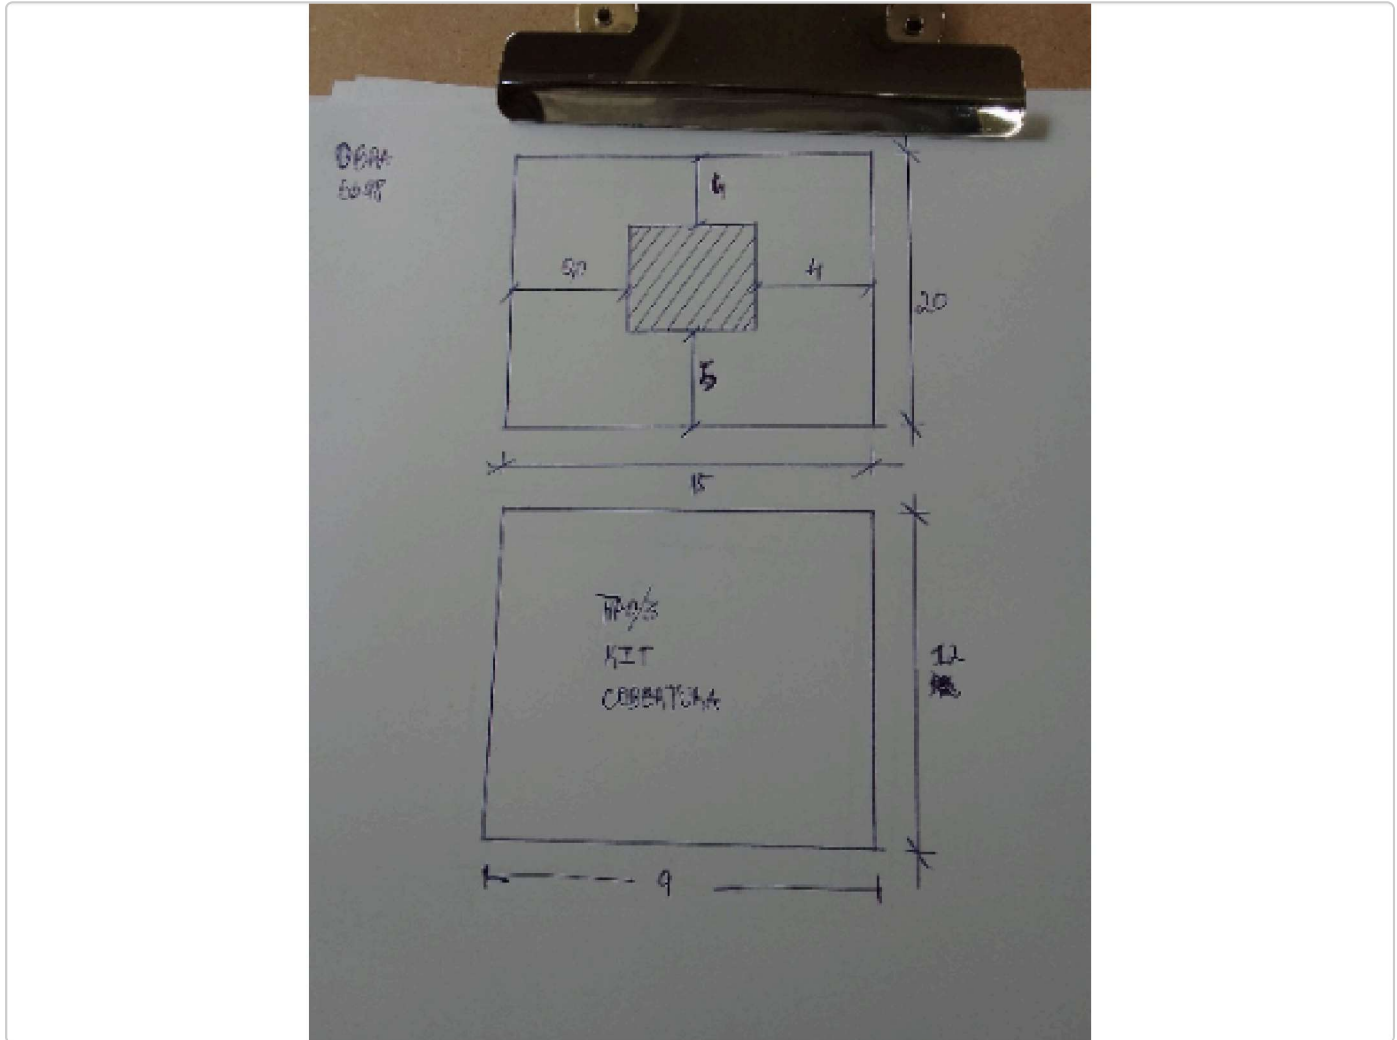
Fotos adicionais

-19.761917, 34.870151Estruturalmente a casa se encontra em bom estado excepto pela cobertura (Lusalite)que se encontra degradada e partida KIT COBERTURA
