Verificação de elegibilidade

INHACONJO_259

OBRA/6338/2023

Posto Administrativo Urbano 3 Urbano 5**Localidade** Alto da Manga Chingussura Inhaconjo Inhamizua Matadouro Vila Massane**Bairro**Inhaconjo

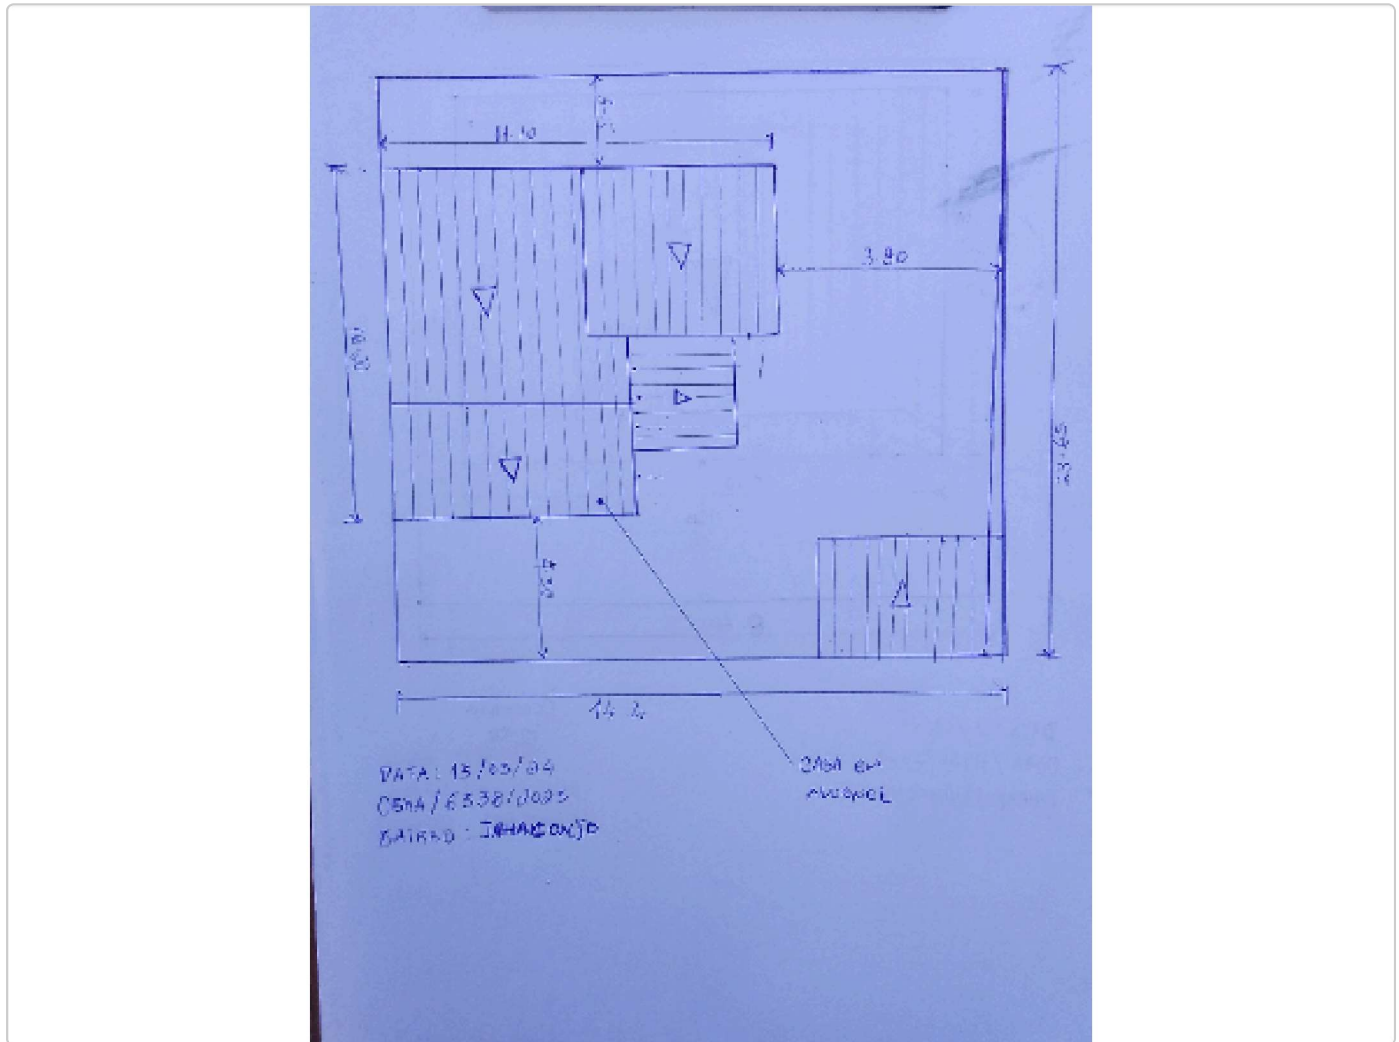
Fotos adicionais

A casa inquerida é de material convencional apresentando bom estado em termo de estrutura de resiliência.Casa em processo de ampliação.Casa recuperada
