Verificação de elegibilidade

INHACONJO_294

OBRA/7288/2023

Posto Administrativo Urbano 3 Urbano 5**Localidade** Alto da Manga Chingussura Inhaconjo Inhamizua Matadouro Vila Massane**Bairro**INHACONJO

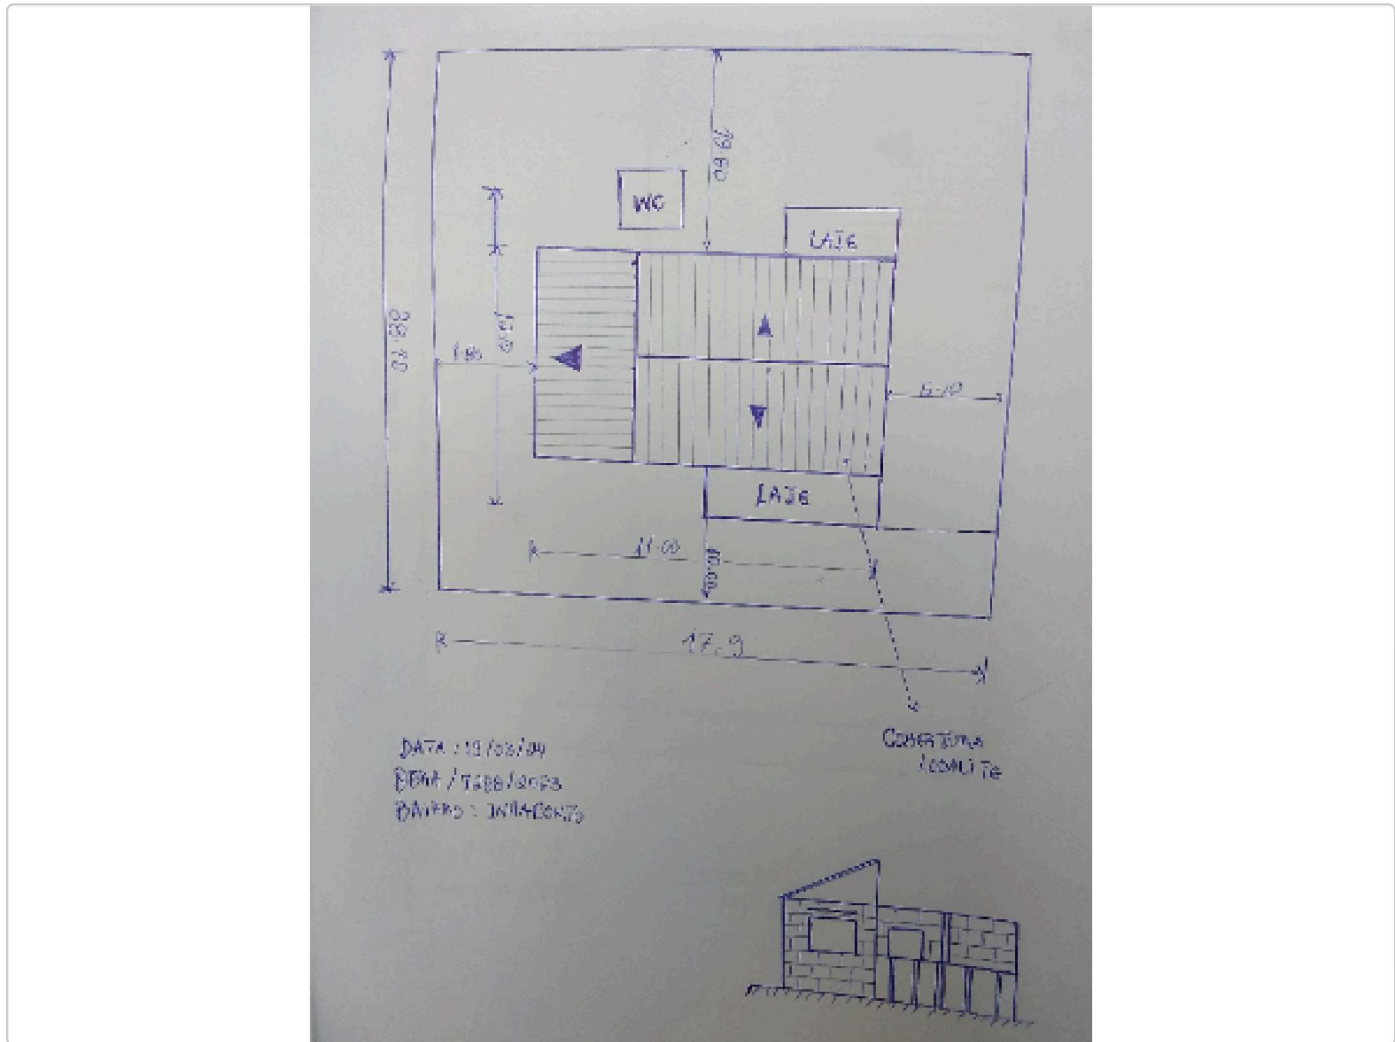
Fotos adicionais

A casa inquerida é de material convencional porem apresenta fissuras na estrutura de alvenaria, danos na cobertura e estrutura de cobertura permitindo a infiltração de água em épocas chuvosas.
