Verificação de elegibilidade

INHACONJO_397

OBRA/10137/2023

Alto da Manga

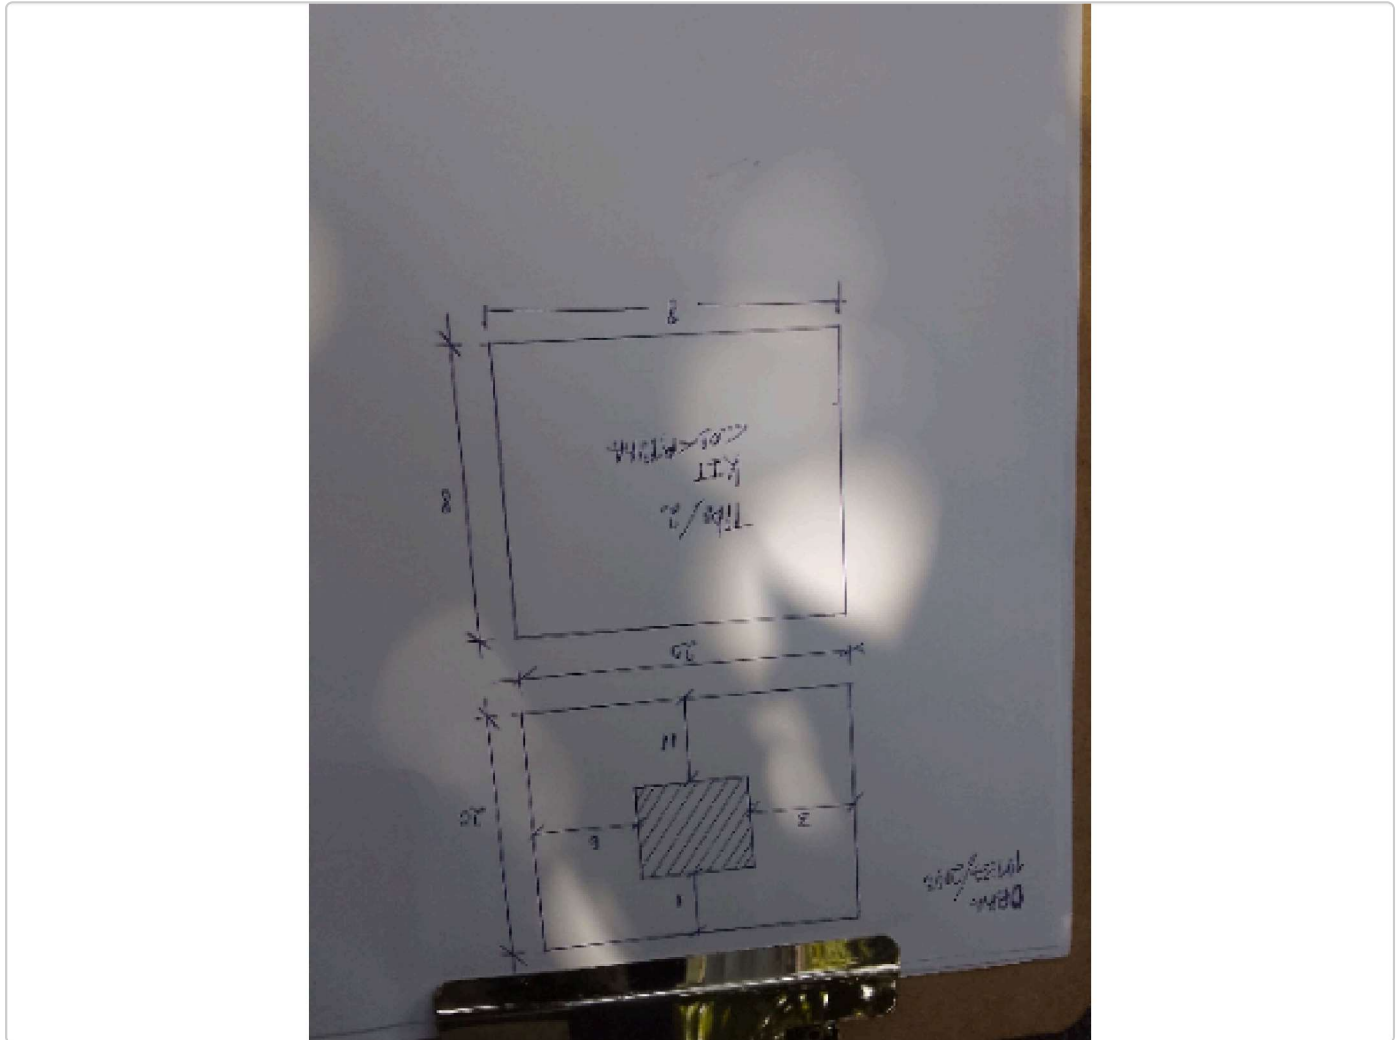
Fotos adicionais

-19.762655, 34.869274A cobertura não existe só ficou a laje que a mesma por causa da falta de telha acabou criando infiltração que acabou deixando a laje instável e a armadura exposta em certos pontos e isso faz com que em tempos de chuva toda água que fica na laje vá para dentro da mesma .A estrutura está toda ela comprometida com risco de desabamento da laje (o que já vem acontecendo, a laje vem soltando uma distrosos que a mesma por sua vez acabou caindo na cabeça da beneficiária e com isso levando lhe ao hospital) tendo ela várias fissuras que às mesmas já "foram" emendadas mas mesmo assim às fissuras se mostram agressivas tendo ela por toda casaKIT COBERTURA
