Verificação de elegibilidade

OBRA/10689/2023

INHACONJO

Fotos da Habitação

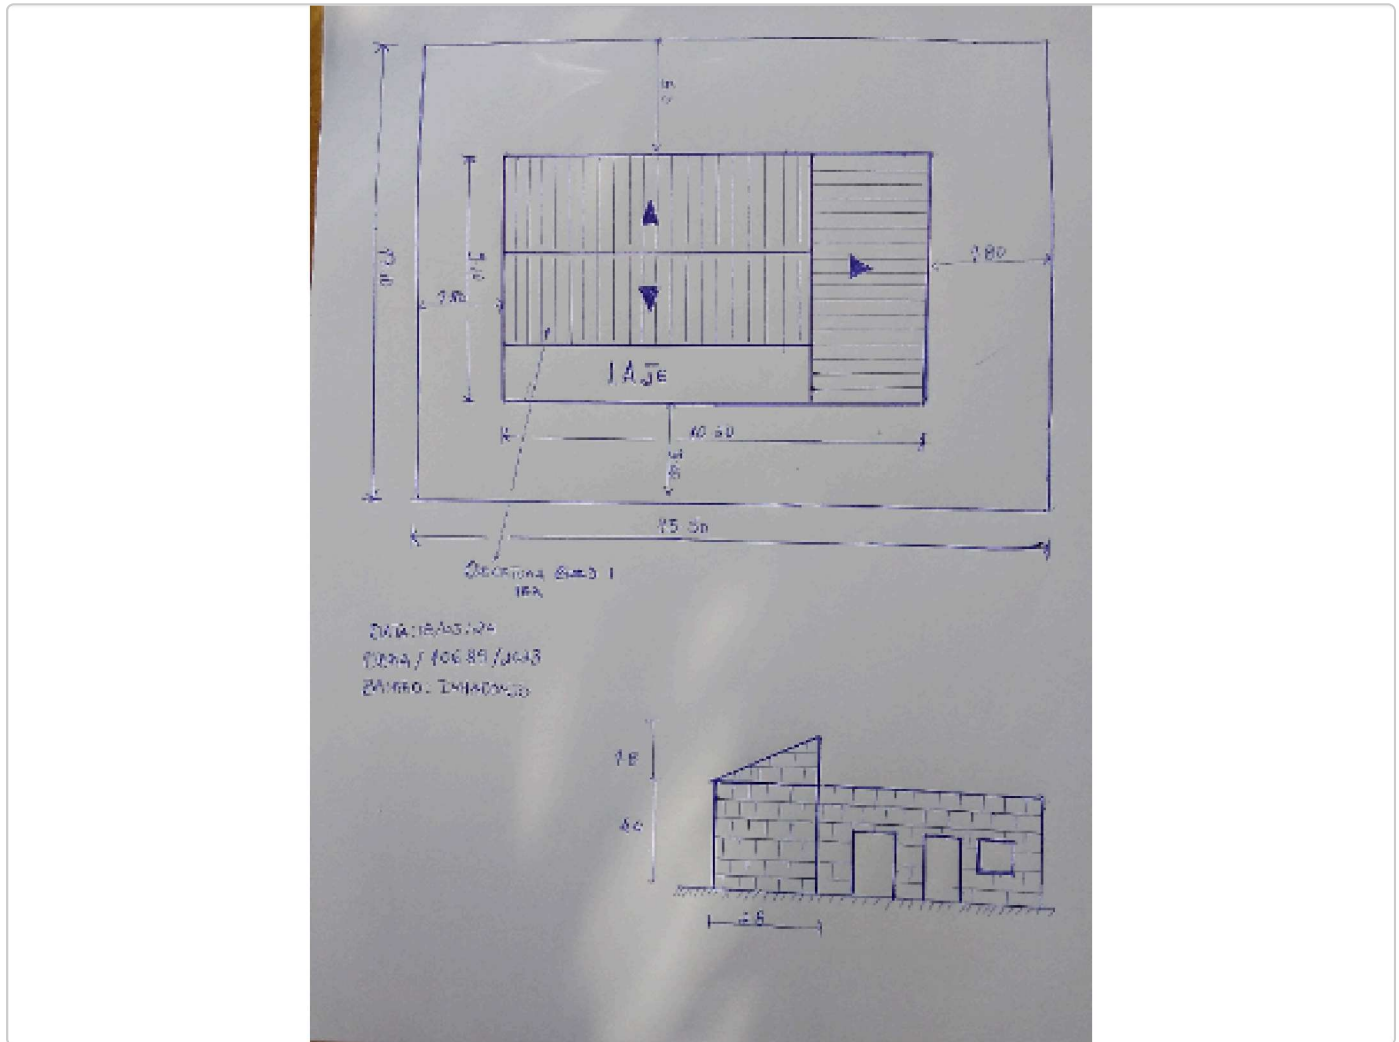
Fotos adicionais

A Casa inquerida é de material convencional porem apresenta danos na cobertura e estrutura de cobertura, a cobertura é IBR porem não encontram se bem fixas sofrendo infiltração de água em épocas chuvosas.
