Verificação de elegibilidade

INHACONJO_459

OBRA/11919/2023

Sofala

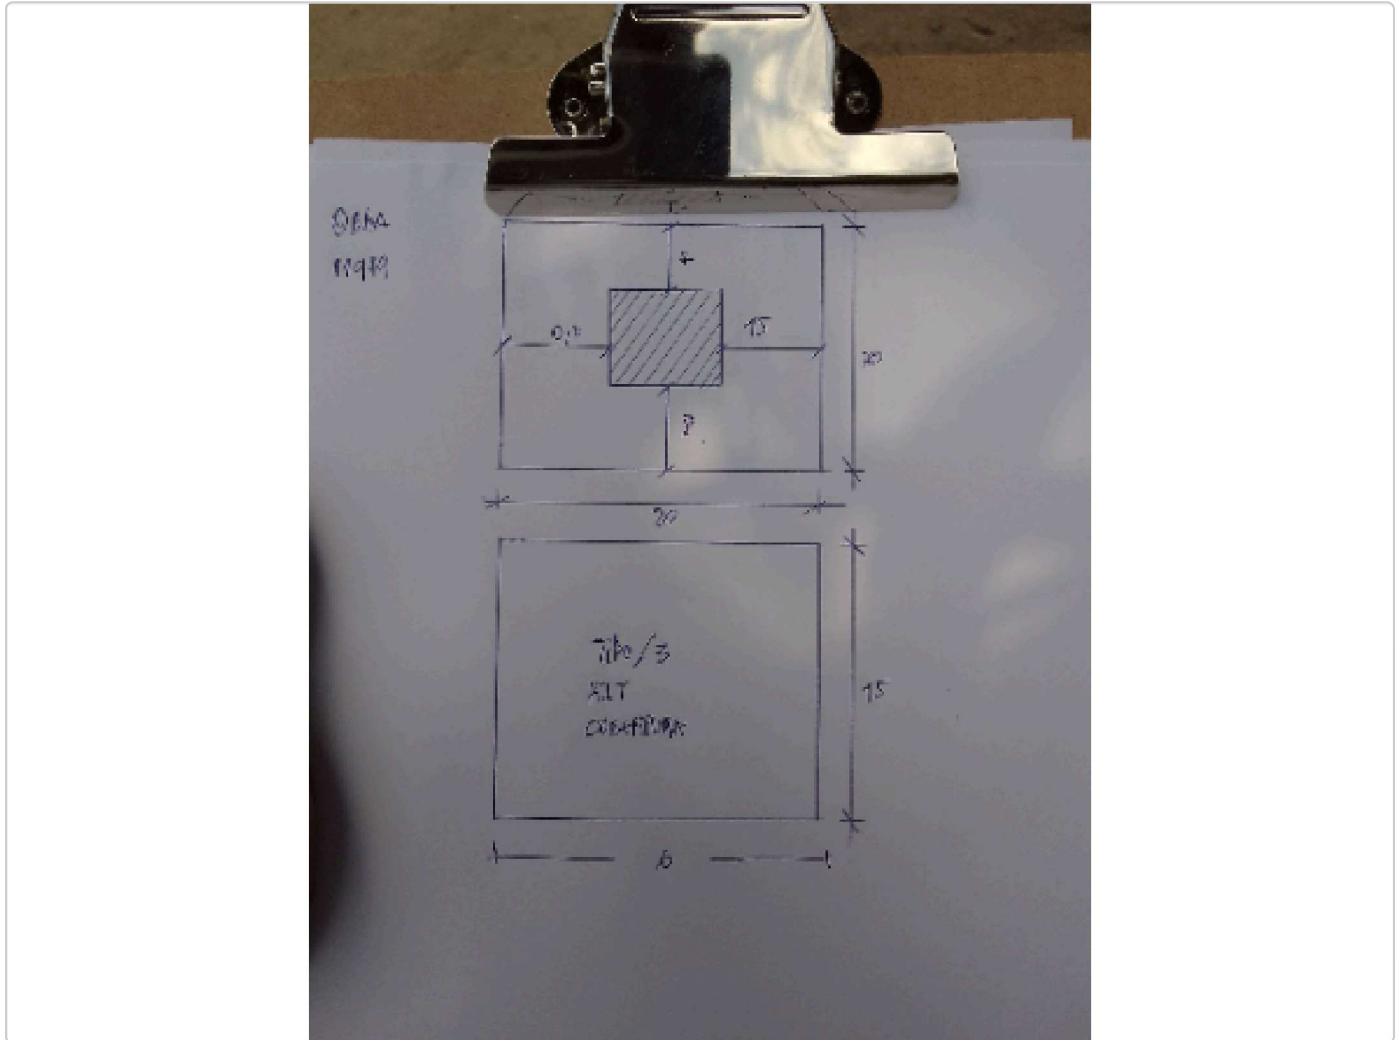
Fotos adicionais

-19.763353, 34.870109A estrutura está com várias patologias desde fissuras a infiltração, a cobertura está toda ela danificado por ser uma cobertura de losalite e necessário a sua remoção KIT COBERTURA
