Verificação de elegibilidade

MACURUNGO_46

OBRA/2670/2023

Cecilia John (beneficiária)

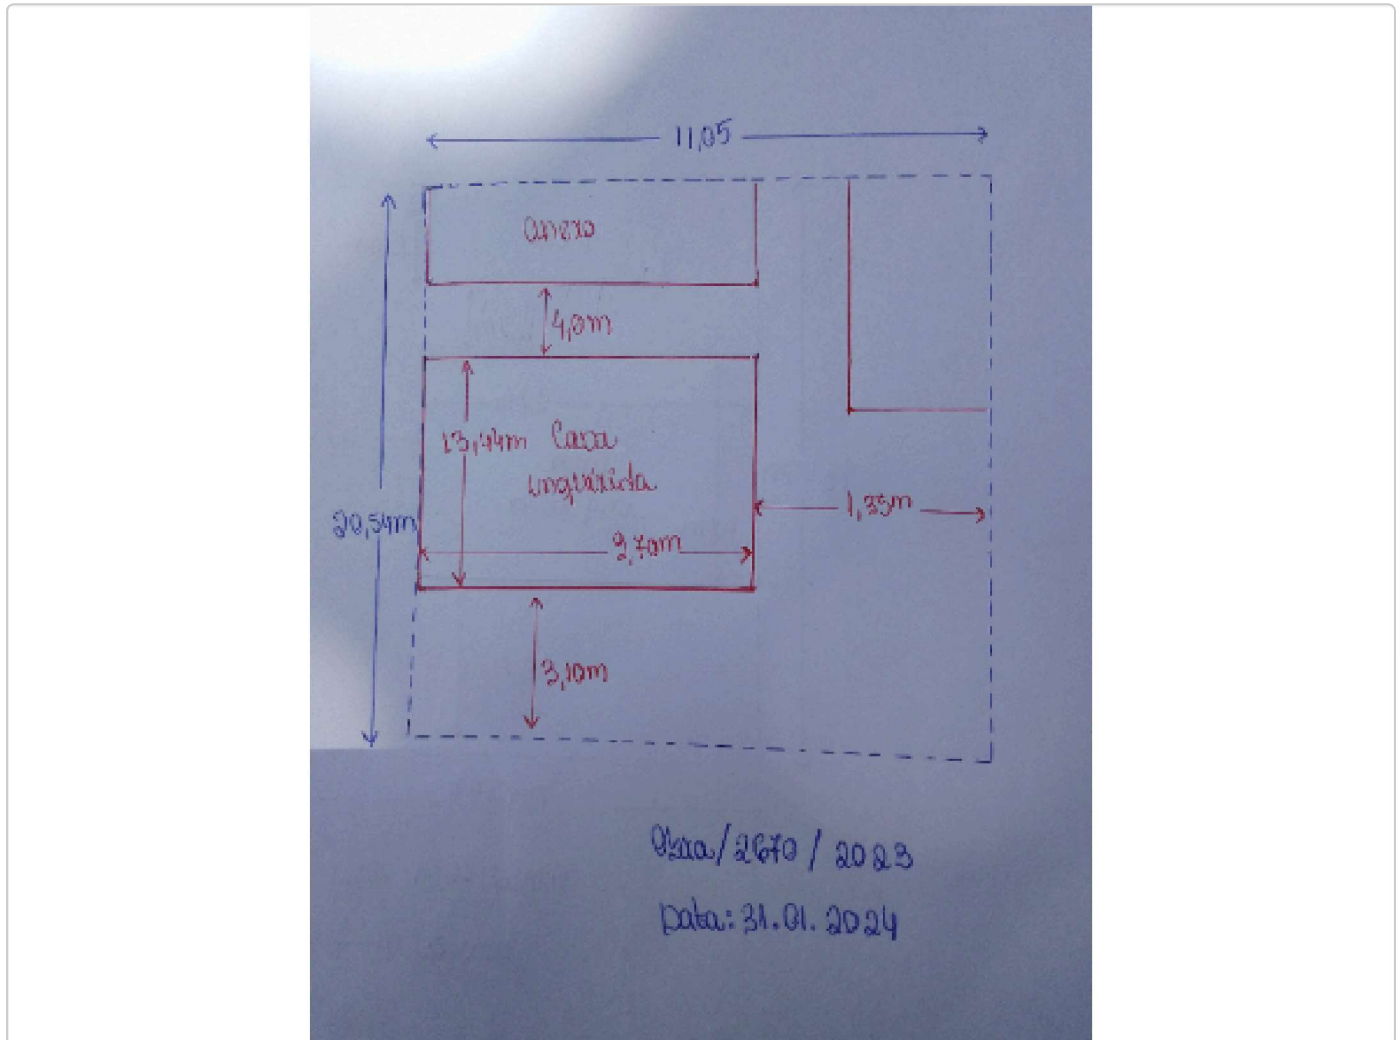
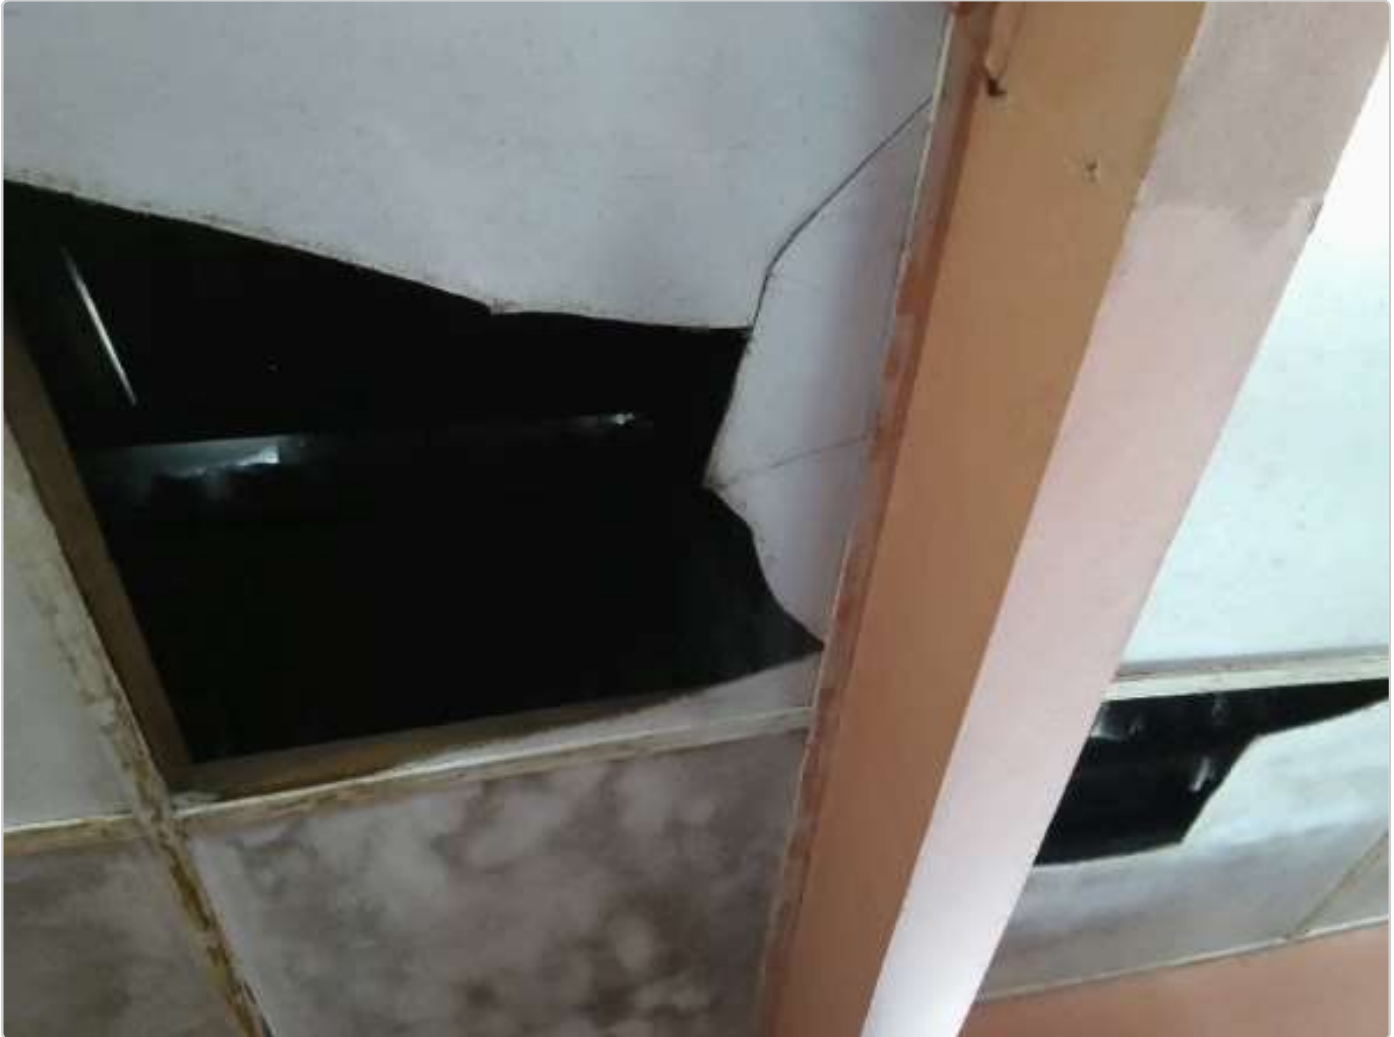
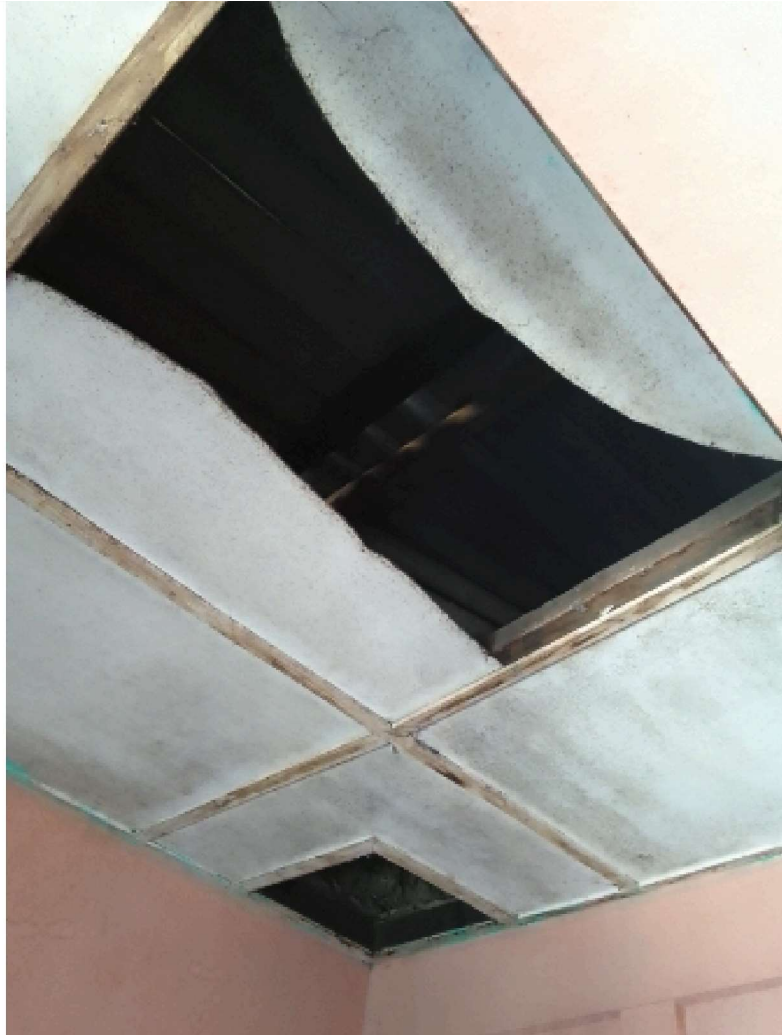
-19.839129, 34.880508*Após o ciclone Idai, a beneficiária e sua família substituíram algumas chapas de fibrocimento mas ainda assim o trabalho não foi bem executado, tanto que, verifica-se de entrada de chuva em épocas chuvosas;
