Verificação de elegibilidade

MACURUNGO_89

OBRA/5844/2023

Macurungo

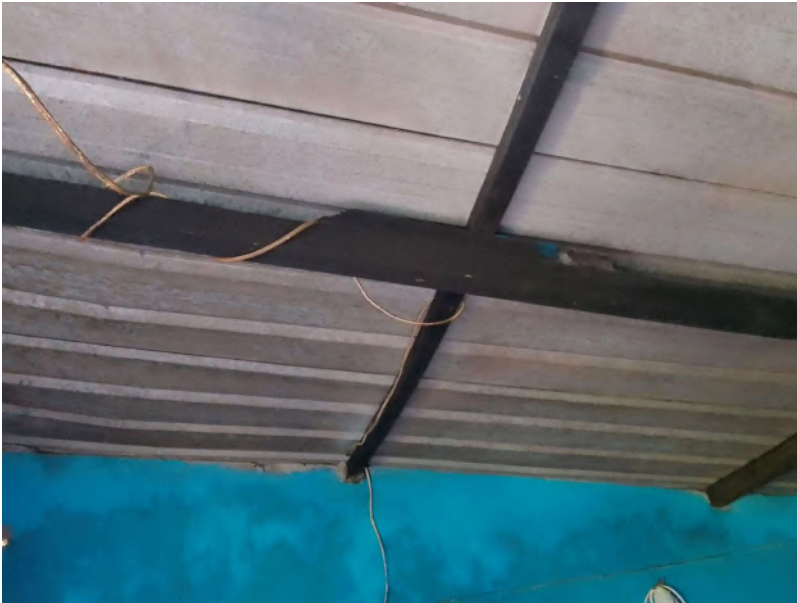
Outras fotos relevantes ou registo de dados não previstos verificados no terreno
