Verificação de elegibilidade

Obra Nº

OBRA/1108/2023

INHACONJO

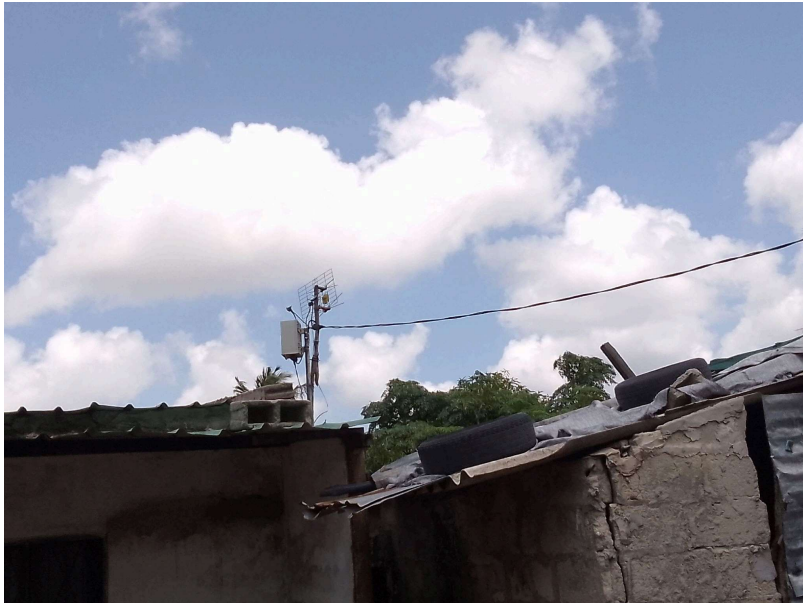
1710927386852.jpg

Outras fotos relevantes ou registo de dados não previstos verificados no terreno

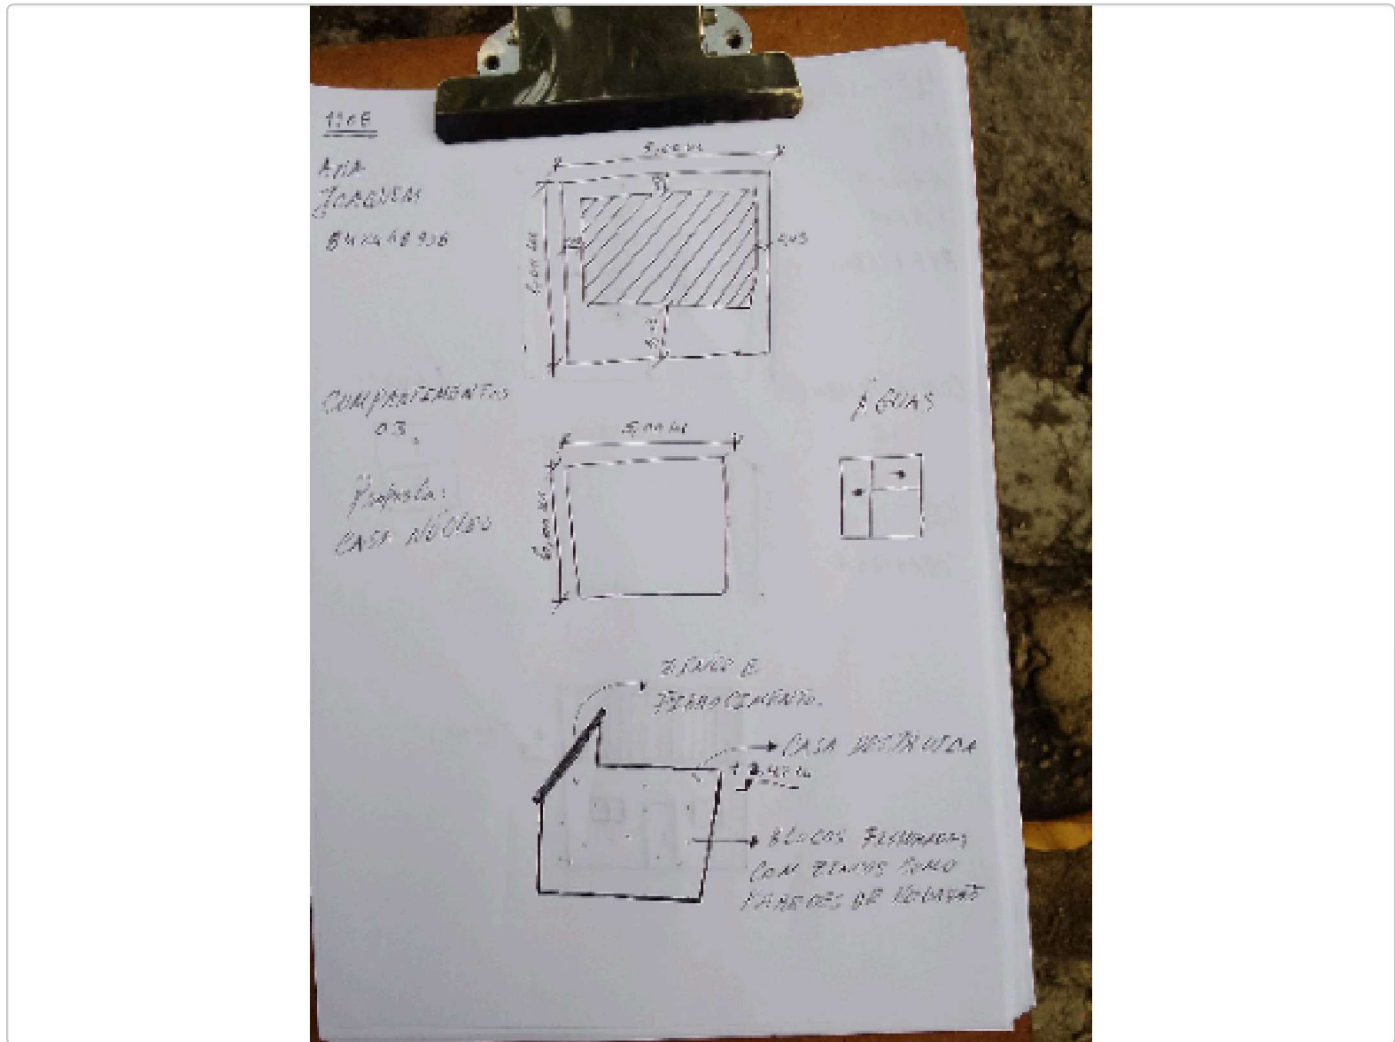
1710929221582.jpg

Casa com elevadas fessuras e trincas rachaduras.
