Verificação de elegibilidade

INHAMIZUA_263

OBRA/6341/2023

Cidade da Beira 2

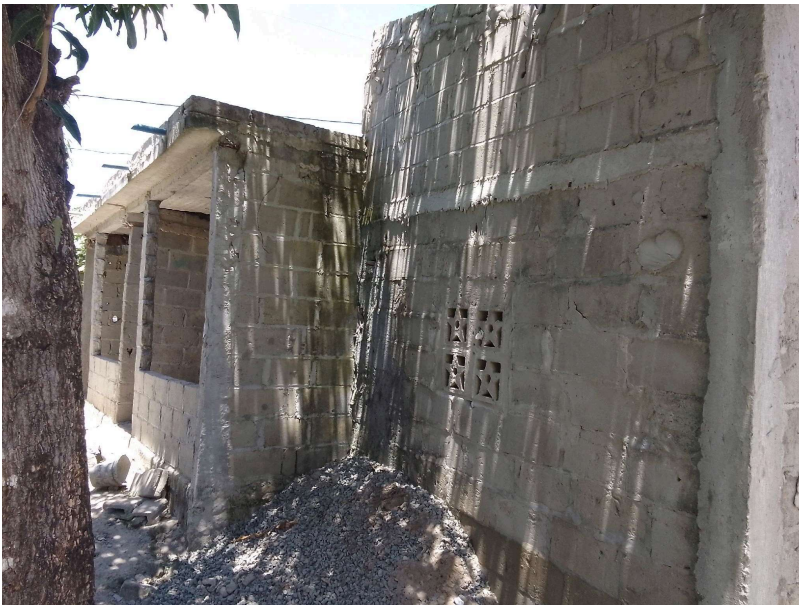
Outras fotos relevantes ou registo de dados não previstos verificados no terreno

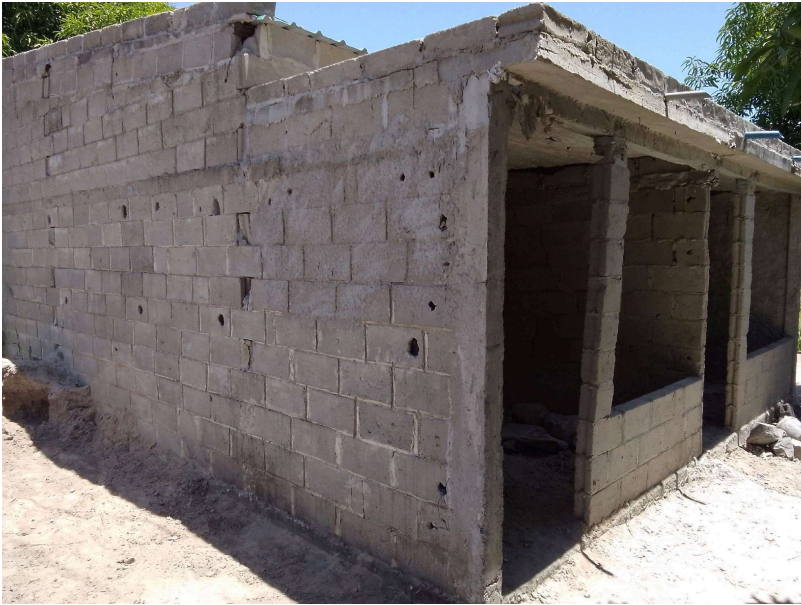
Outras fotos relevantes ou registo de dados não previstos verificados no terreno
