Verificação de elegibilidade

INHAMIZUA_280

OBRA/6672/2023

Inhamizua

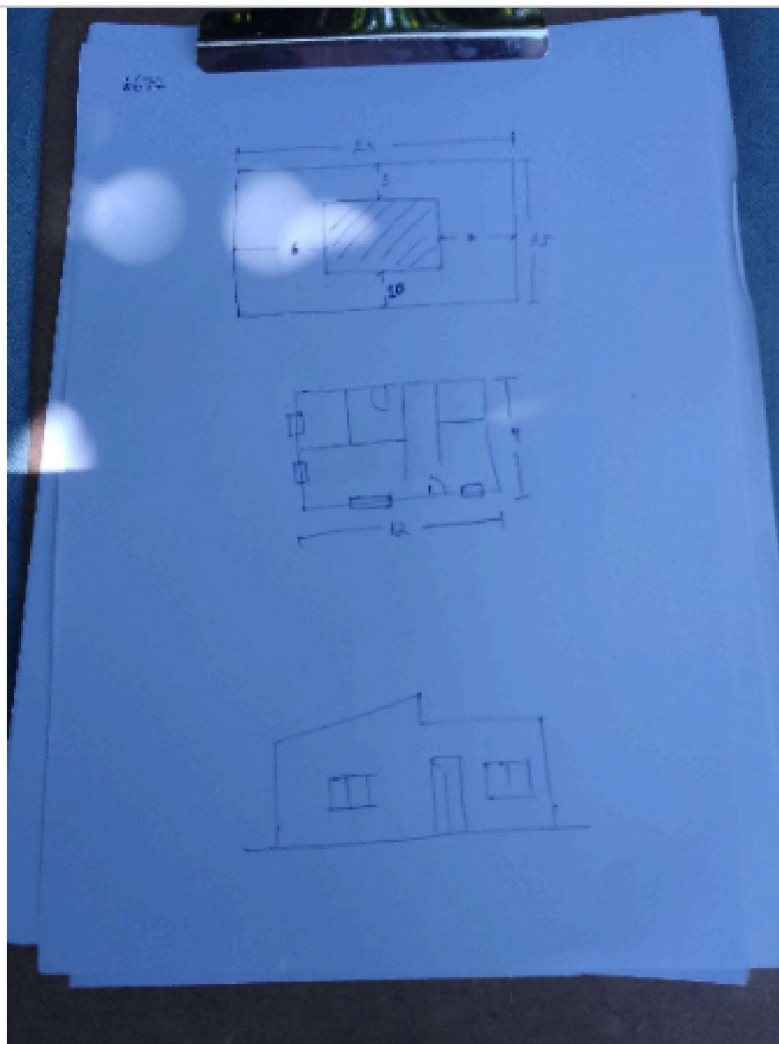
Fotos adicionais

Observou se algumas fissuras na superfície de reboco da casa

-19.736796, 34.820915.Sem muito a intervir além da cobertura que está sendo a mesma, recolhida depois de ter voado/saído devido aos forte ventos do ciclone e voltaram a ser colocadas .
