Verificação de elegibilidade

ALTO DA MANGA _148

OBRA/6944/2023

Posto Administrativo Urbano 3 Urbano 5**Localidade** Alto da Manga Inhamizua Chingussura Matadouro Inhaconjo Vila Massane**Bairro**Alto da Manga

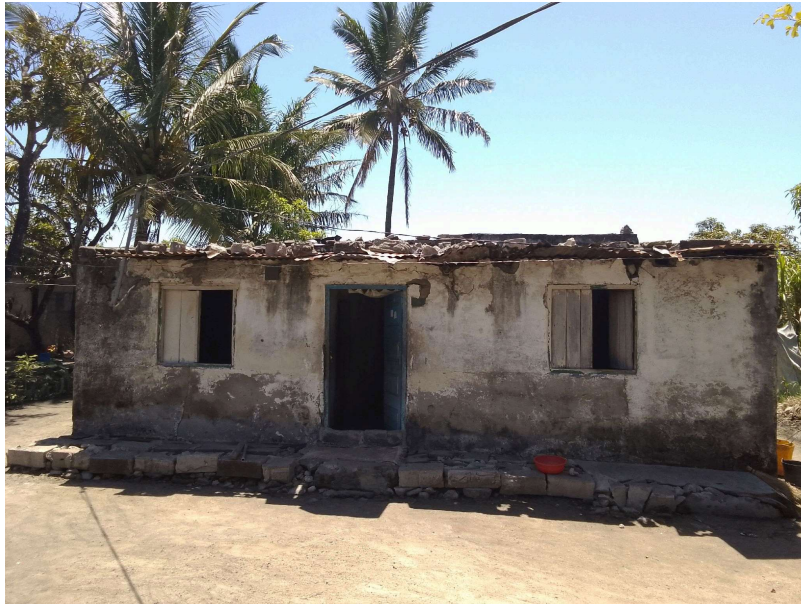
1708073670917.jpg

Habitação - Foto da esquina 1

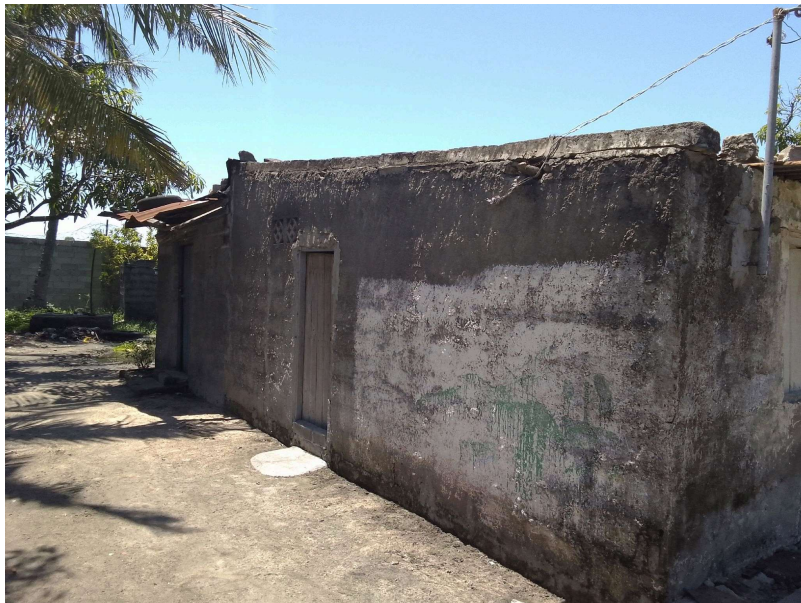
1708073682159.jpg

Habitação - Foto da esquina 2

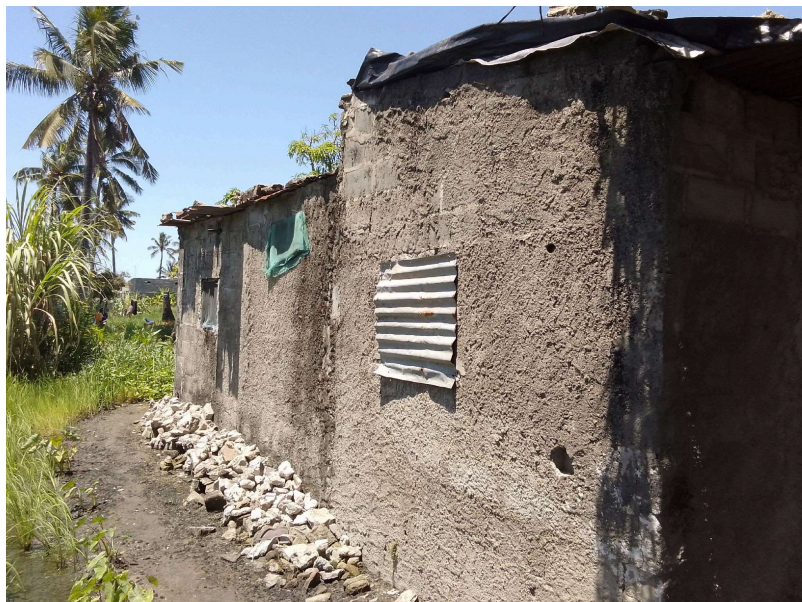
1708073696406.jpg

Habitação - Foto da esquina 3

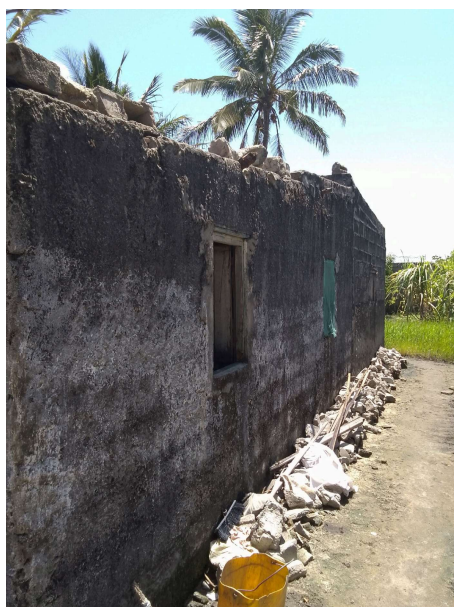
1708073730468.jpg

Habitação - Foto da esquina 4

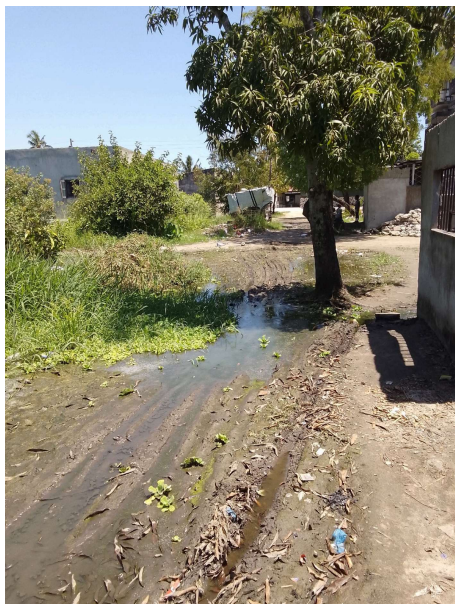
1708073743623.jpg

Lote - Foto do acesso

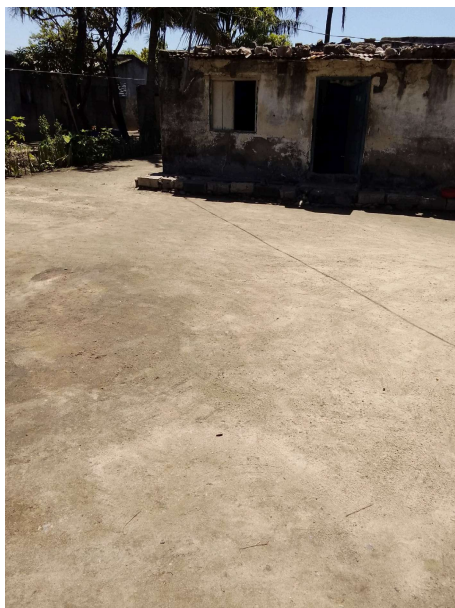
1708073748872.jpg

Foto do espaço livre para construção/armazém/preparação da obra

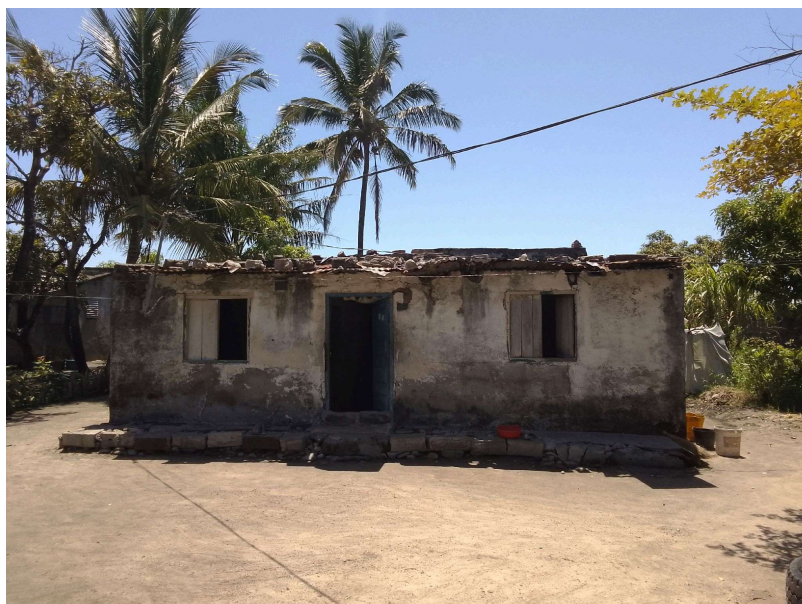
1708073755879.jpg

Foto do lugar onde o AF pode ficar temporariamente

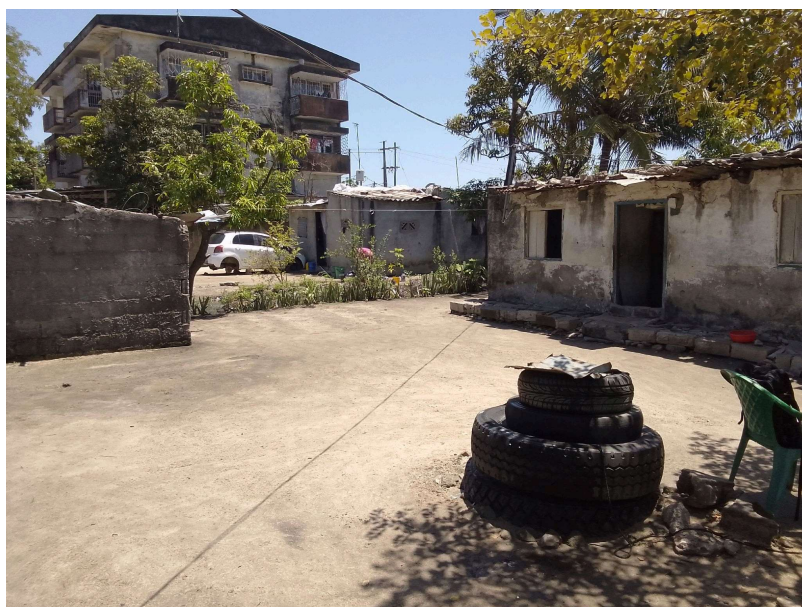
1708073769893.jpg

Plot - Vista geral 1

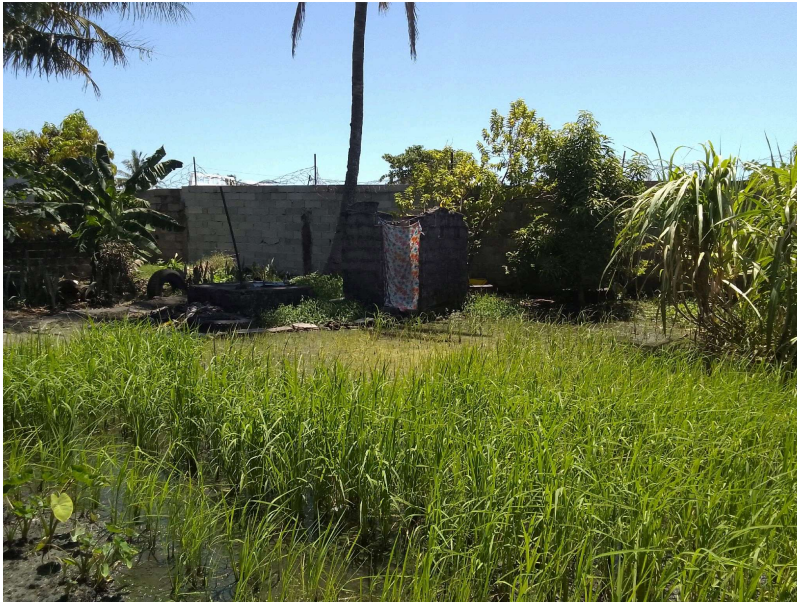
1708073789610.jpg

Plot - Vista geral 2
