Verificação de elegibilidade

ALTO DA MANGA _315

OBRA/14852/2023

Alto da Manga

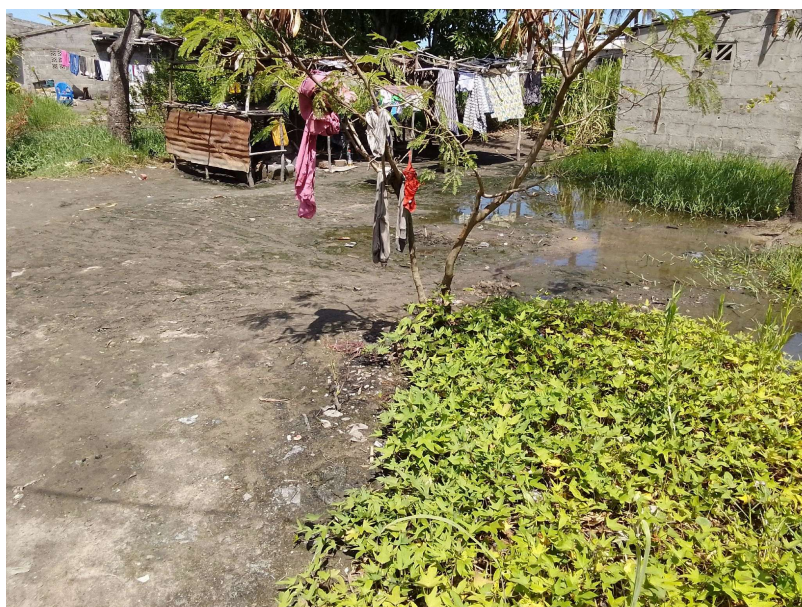
Plot - Vista geral 1

A casa é de material convencional sem nenhuma estrutura, com chapa de zinco. No lote tem problemas de inundações, e quando chove a água fica dias para secar, embora que do lado tema uma valeta que não ajuda a escoar a água
