Verificação de elegibilidade

CHINGUSSURA _39

OBRA/1237/2023

Chingussura

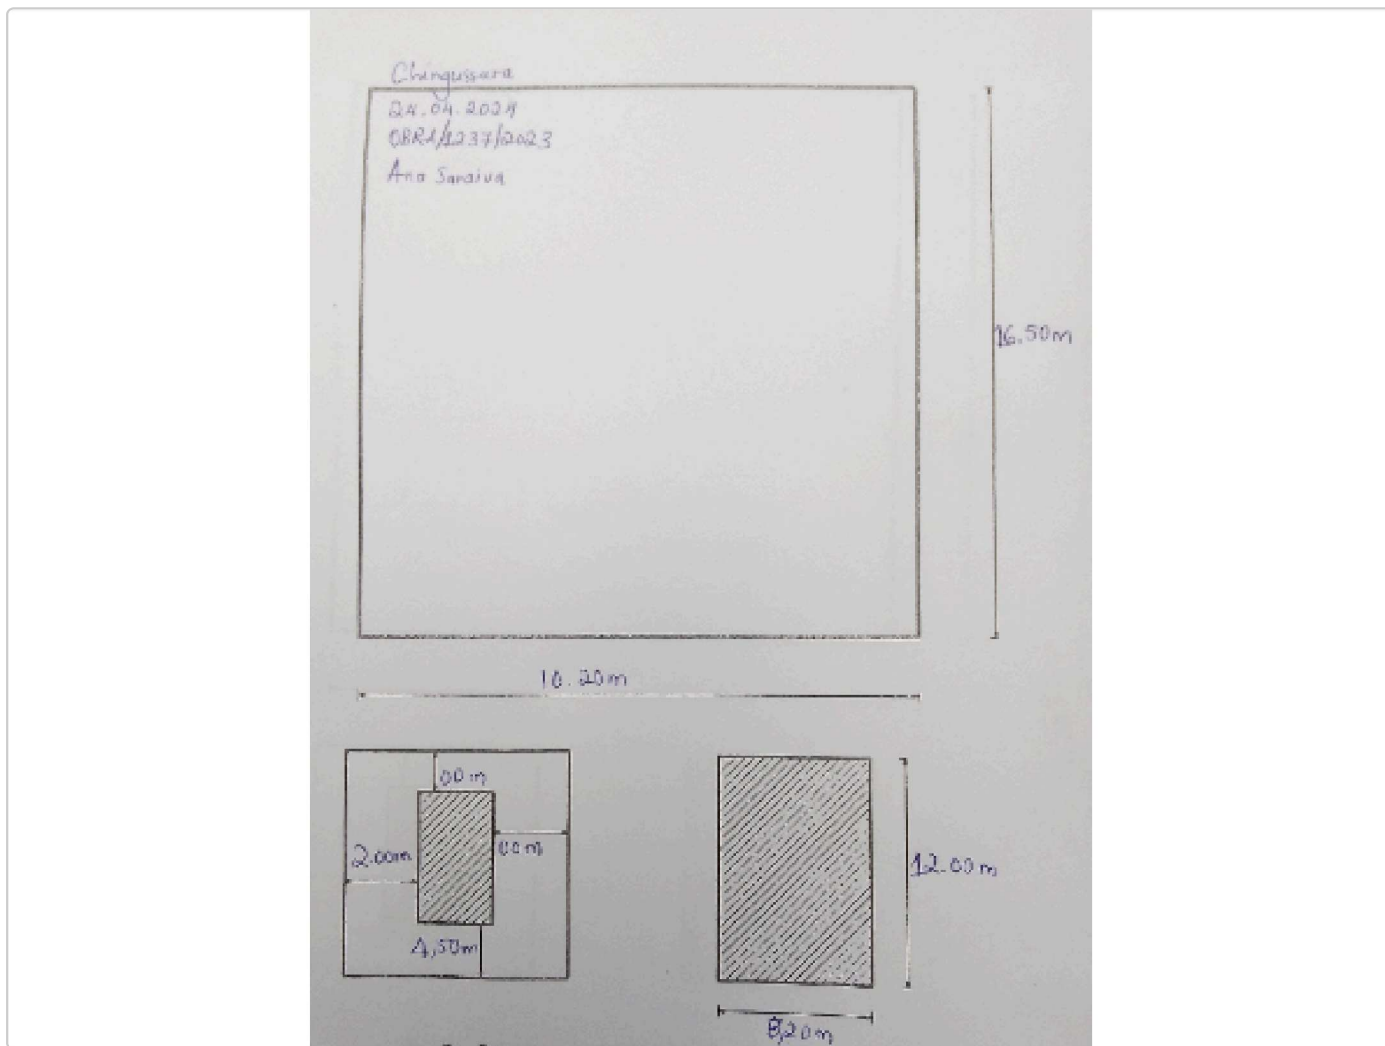
Fotos adicionais

. Casa de alvenaria, tipo 4. Chapas de Zinco, algumas enferrujadas.. Com infiltração.
