Verificação de elegibilidade

CHINGUSSURA_381

OBRA/11559/2023

Chingussura

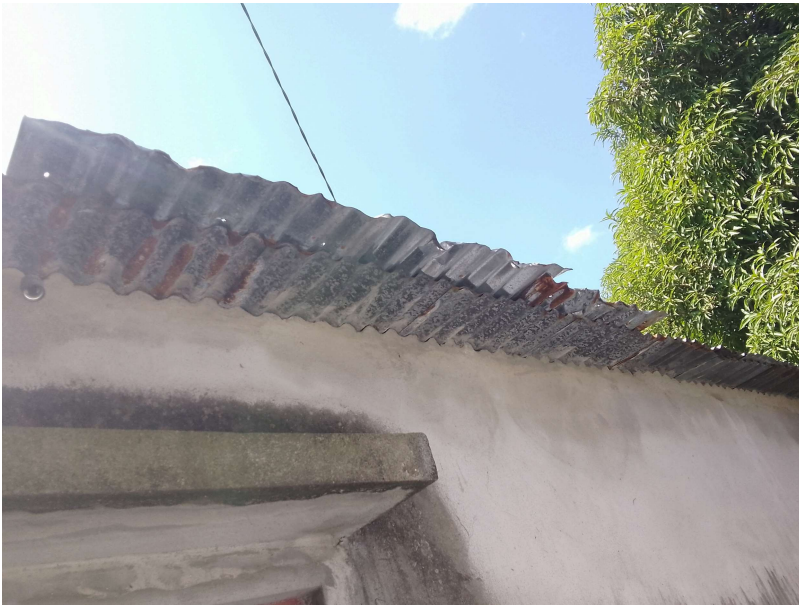
Outras fotos relevantes ou registo de dados não previstos verificados no terreno

. Chapas de Zinco, com problemas de infiltração.. Chapas enferrujadas e Algumas chapas estão du
