Verificação de elegibilidade

CHINGUSSURA_389

OBRA/12032/2023

Chingussura

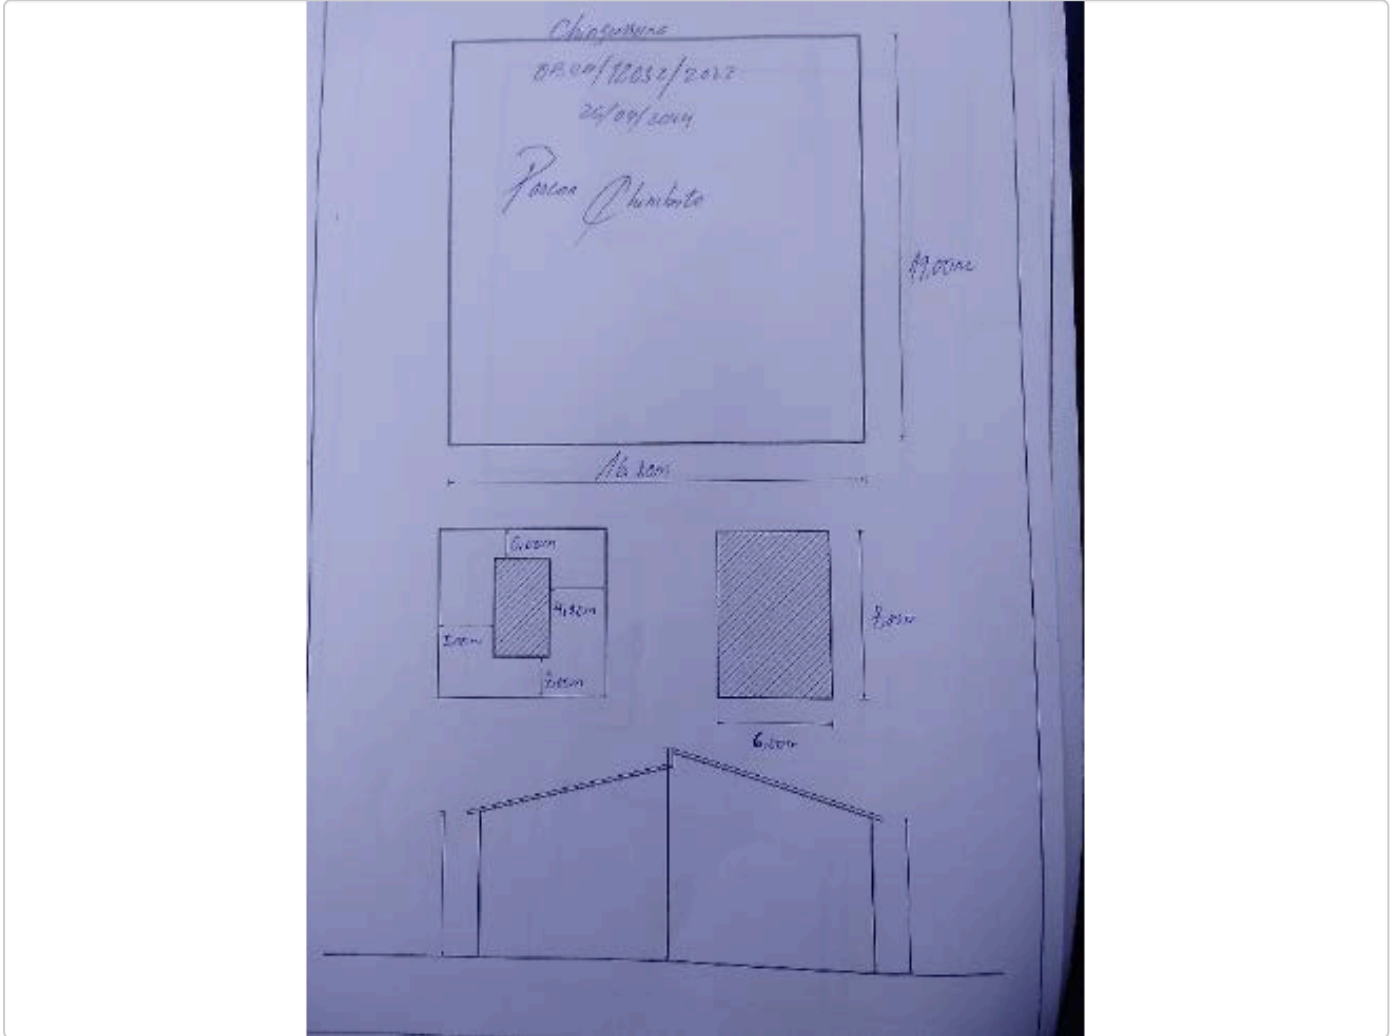
Fotos adicionais

. Coberta de Zinco, algumas chapas estão duplicadas e enferrujadas.. Tem problemas de infiltração.
