Verificação de elegibilidade

CHINGUSSURA_399

OBRA/12469/2023

Cidade da Beira 2

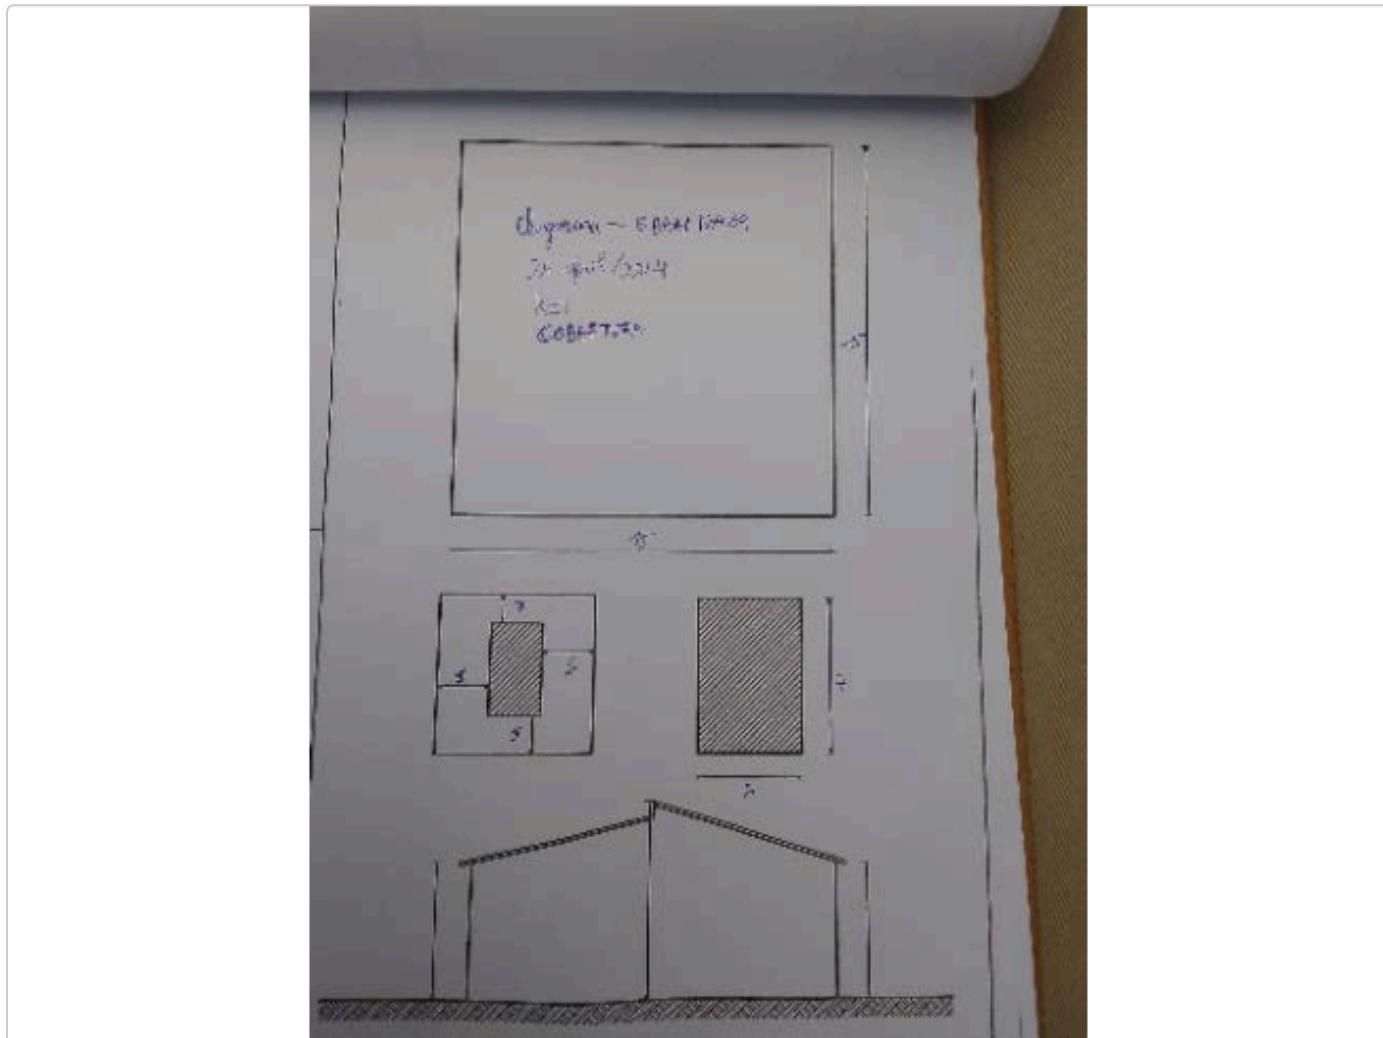
1713949262207.jpg

-19.740864, 34.859196A parte estrutural da residência se encontra em mau estado tendo ela uma e outra fissura que que afetam a casa e a cobertura está comprometida sendo ela de zinco e lusalite pelo tempo já se encontra sobre efeito de corrosão e isso faz com que a água das chuvas entrem na casaKIT COBERTURA
