Verificação de elegibilidade

VAZ_37

Obra/6382/2023

Vaz

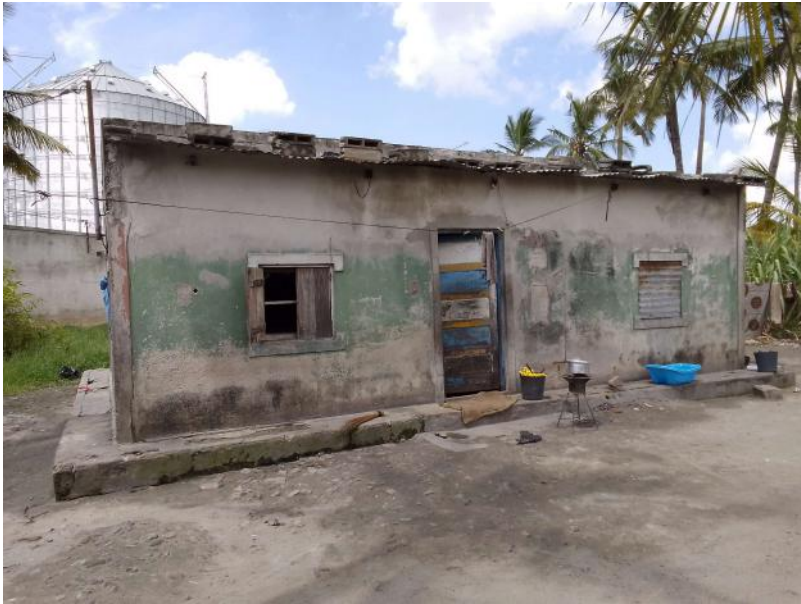
1705479109306.jpg

Habitação - Foto da esquina 1

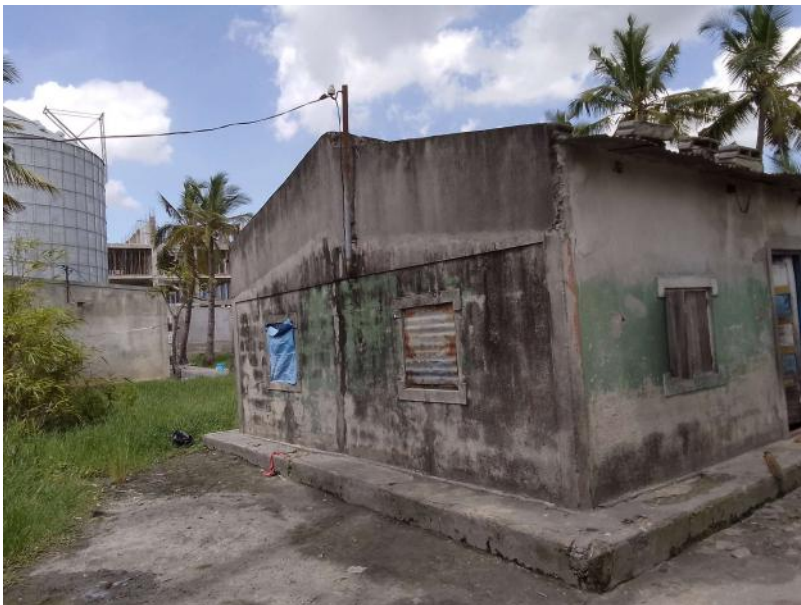
1705479152339.jpg

Habitação - Foto da esquina 2

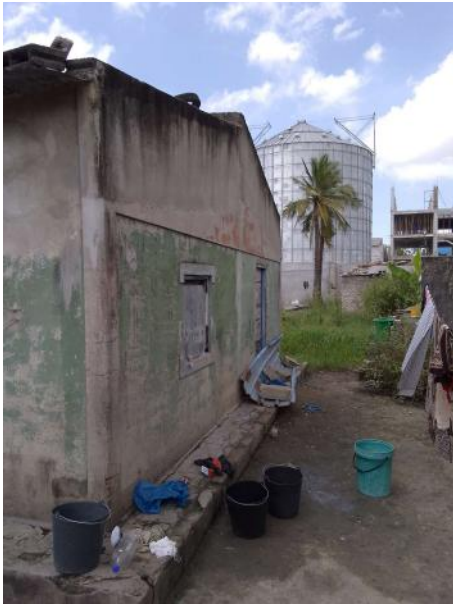
1705479230996.jpg

Habitação - Foto da esquina 3

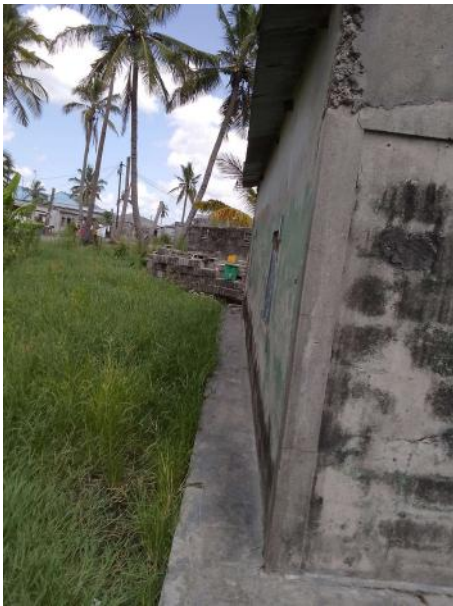
1705479180510.jpg

Habitação - Foto da esquina 4

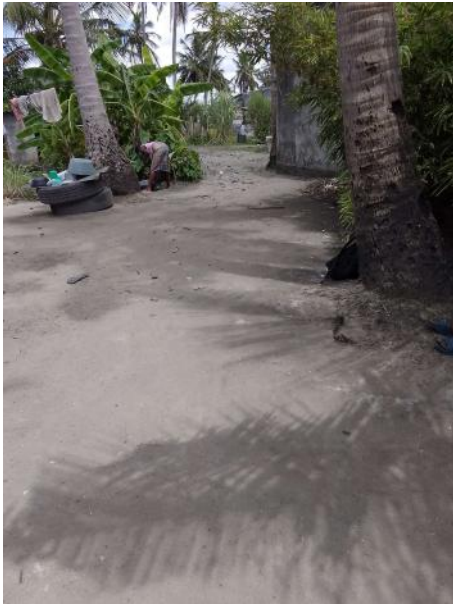
1705479140514.jpg

Lote - Foto do acesso

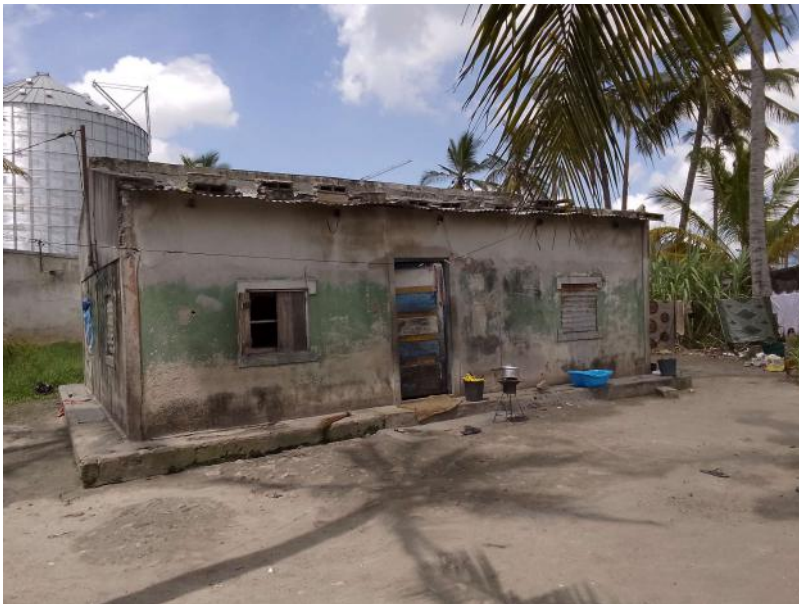
1705479125191.jpg

Plot - Vista geral 1
