# Verificação de elegibilidade

OBRA/2492/2023

Manga Mascarenha

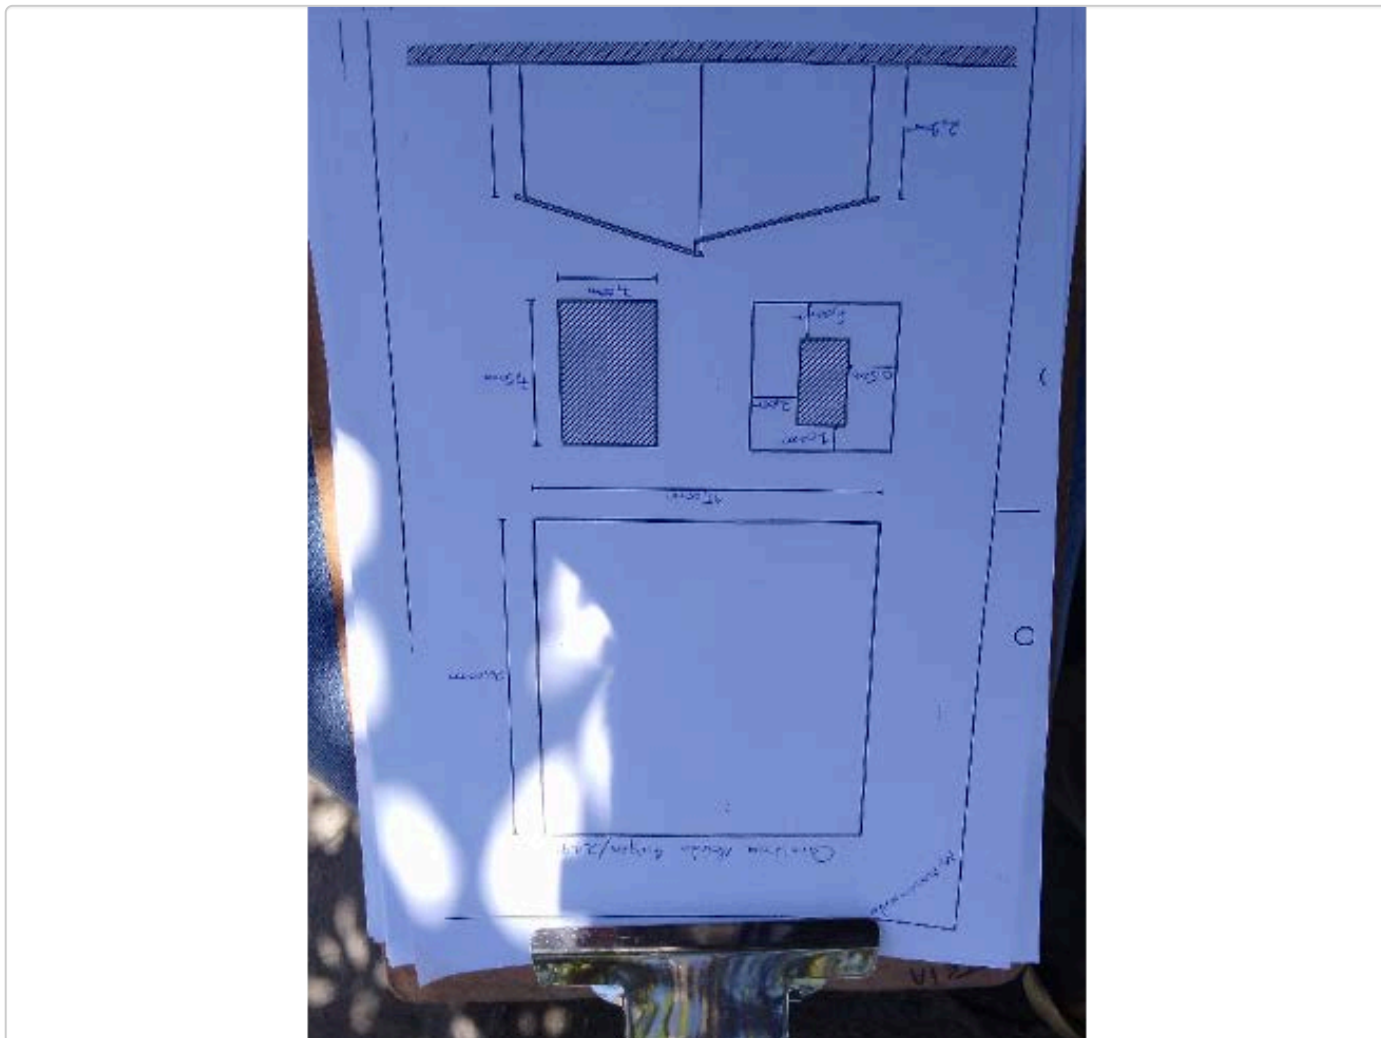
### Fotos adicionais

Cobertura totalmente danificada entra água dentro da casa.
