Verificação de elegibilidade

Chipangara_10

OBRA/479/2023

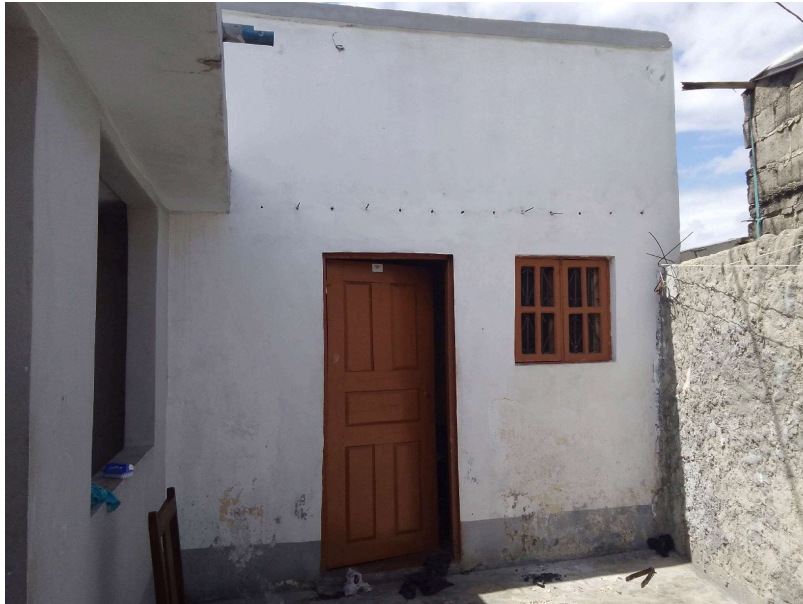
1707465293301.jpg

Habitação - Foto da esquina 1

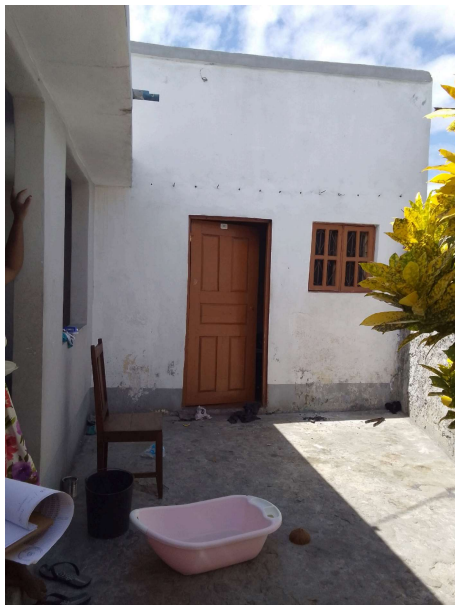
1707465333606.jpg

Habitação - Foto da esquina 2

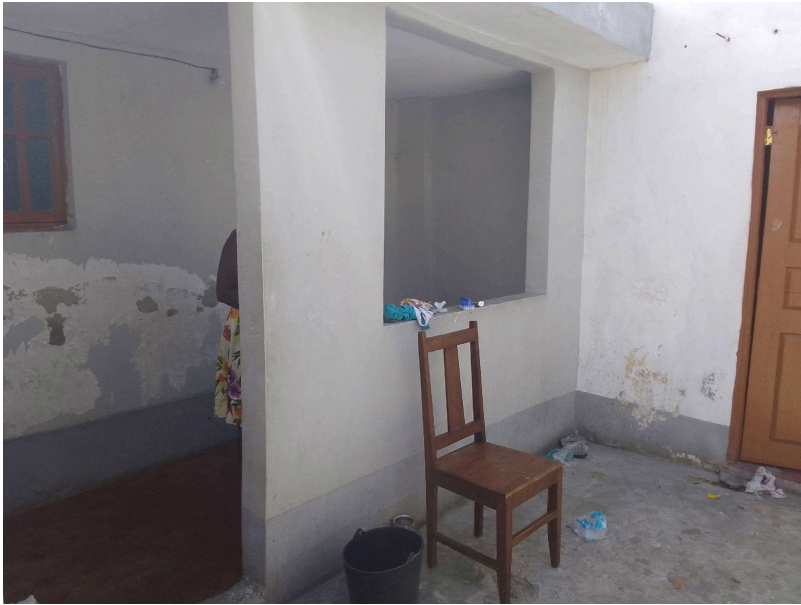
1707465352078.jpg

Habitação - Foto da esquina 3

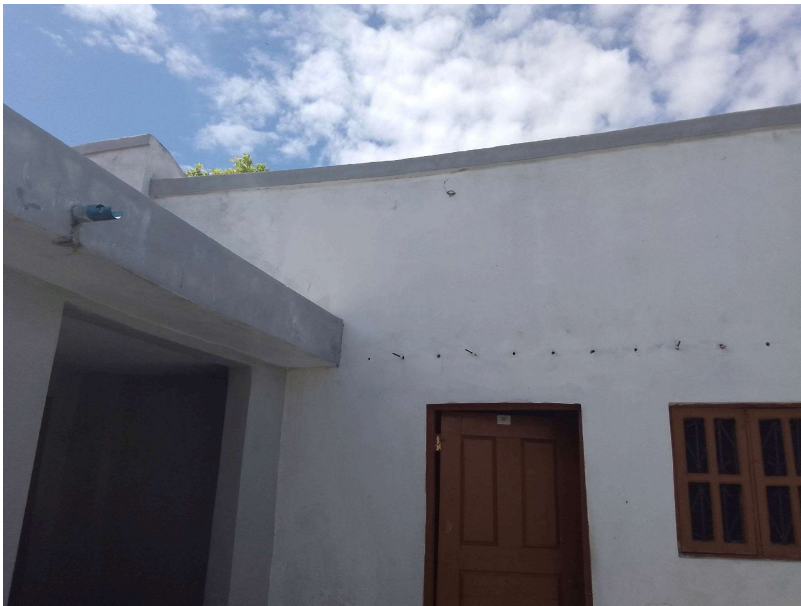
1707465360880.jpg

Habitação - Foto da esquina 4

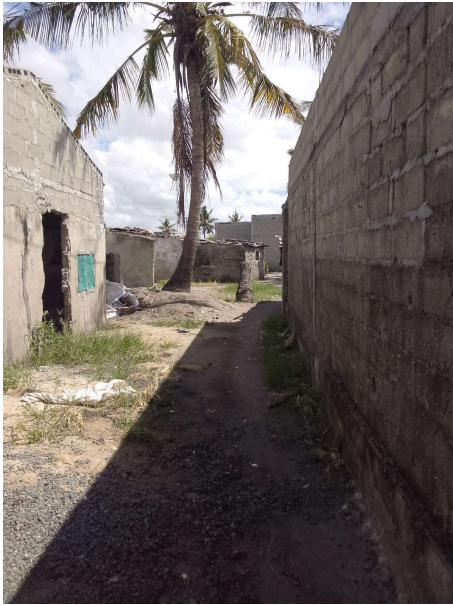
1707465393123.jpg

Lote - Foto do acesso

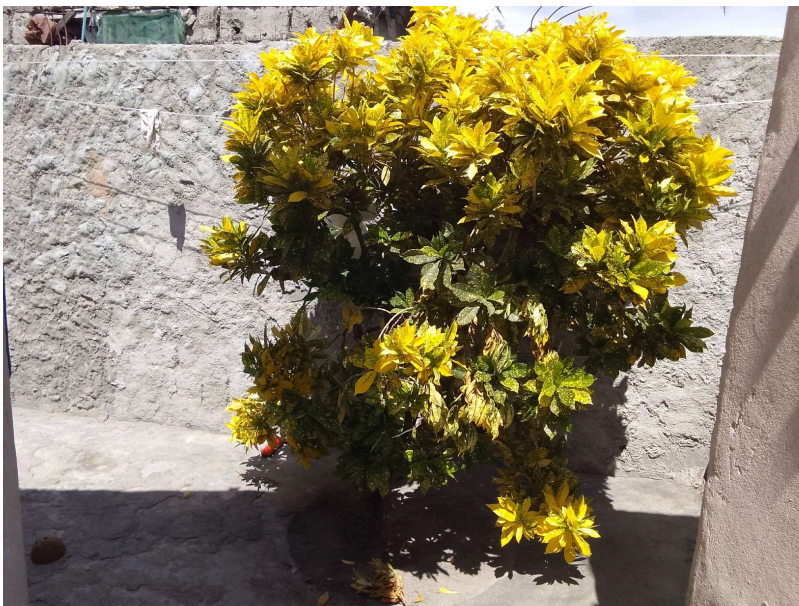
1707465443330.jpg

Plot - Vista geral 1

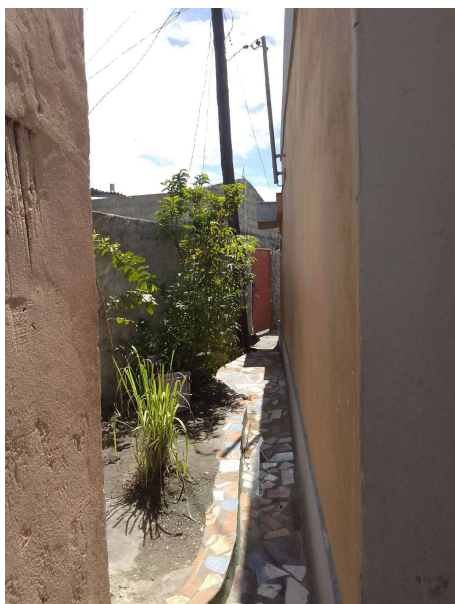
1707465449435.jpg

Plot - Vista geral 2
