Verificação de elegibilidade

CHIPANGARA_123

OBRA/5772/2023

Chipangara

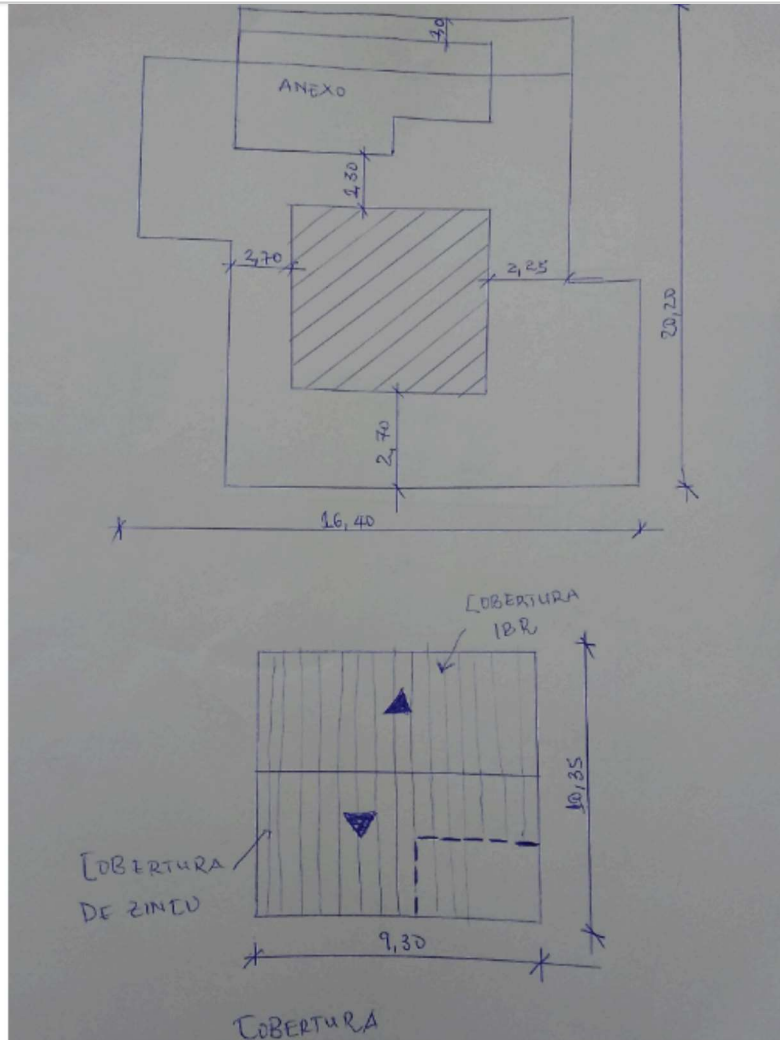
Fotos adicionais

A casa apresenta fissuras nas paredes e Estrutura de apoios (Vigas e Pilares) com Problemas de fendilhações, Cobertura Mista em chapas do tipo IBR e Zinco, Estrutura de cobertura não adequada, sem Asnas de Madeira. Latitude: -19.841 / Longitude: 34.8646
