Verificação de elegibilidade

CHIPANGARA_146

OBRA/6540/2023

701019902055992LC100072

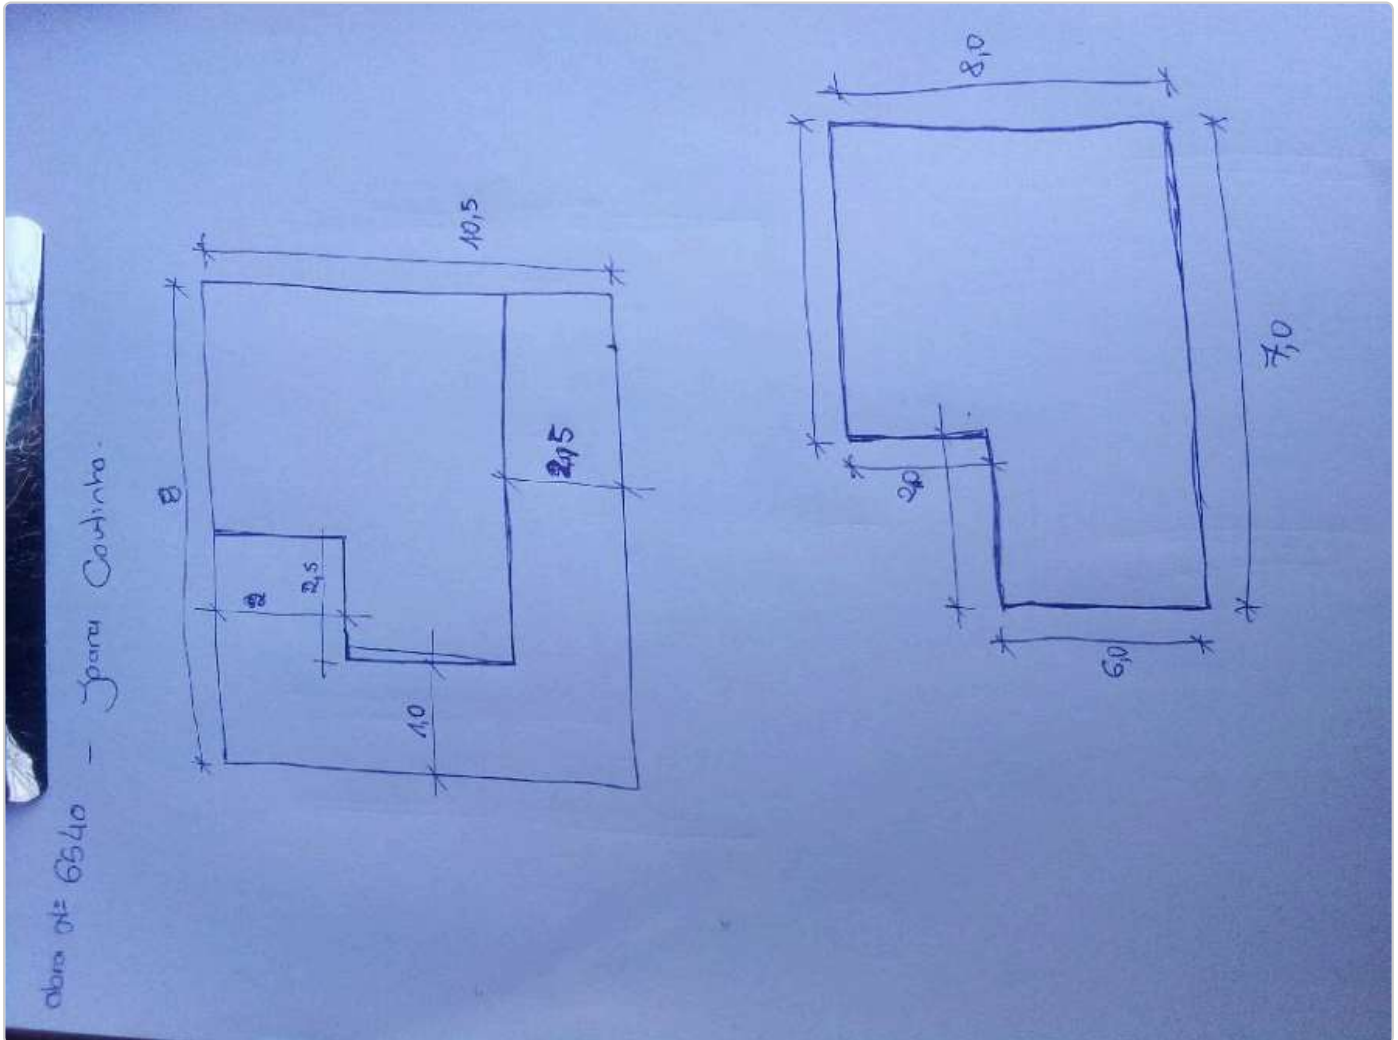
Fotos adicionais

Casa com cobertura mista (lusalite e zinco) que sofre de infiltrações pois a chapa de zinco está desgastada e velha

A casa foi recuperada mas a cobertura colocada está com problemas.
Recomendo Kit cobertura.
