Verificação de elegibilidade

Obra/11777/2023

2° Bairro Chipangara

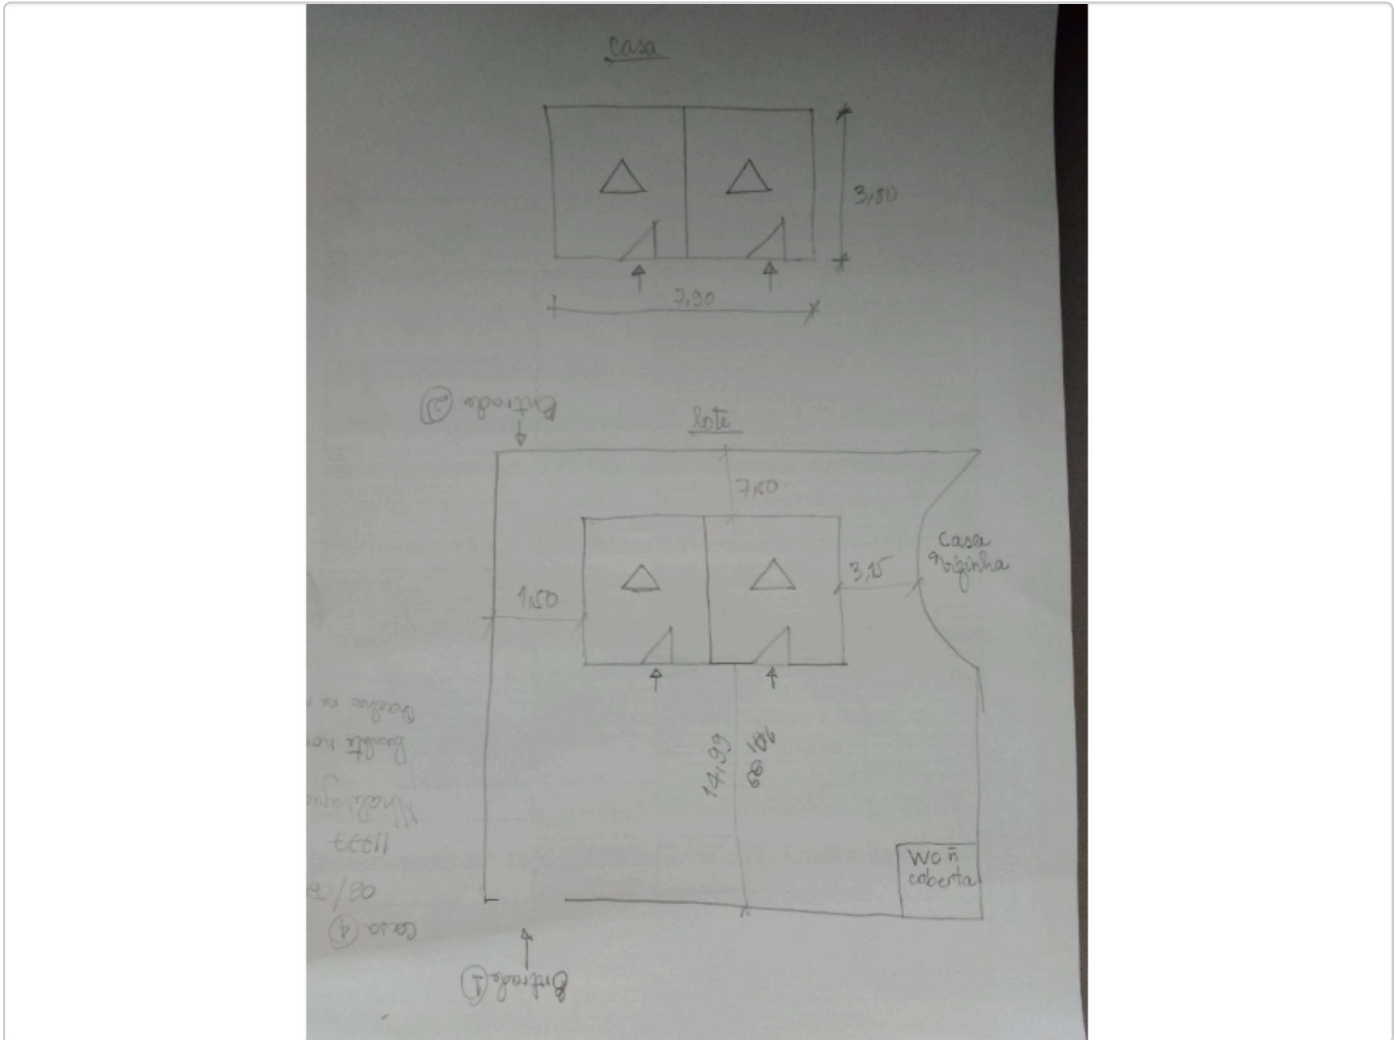
Fotos adicionais

Cordenadas: latitude:-19.8397Longitude:34.8611A casa foi recuperada parcialmente pela família, onde foi resposta a cobertura por chapas de IBR. as paredes da casa apresentam-se com fissuras.A WC encotra-se no exterior da casa e não tem cobertura.
