Verificação de elegibilidade

CHINGUSSURA_351

OBRA/10649/2023

Chingussura

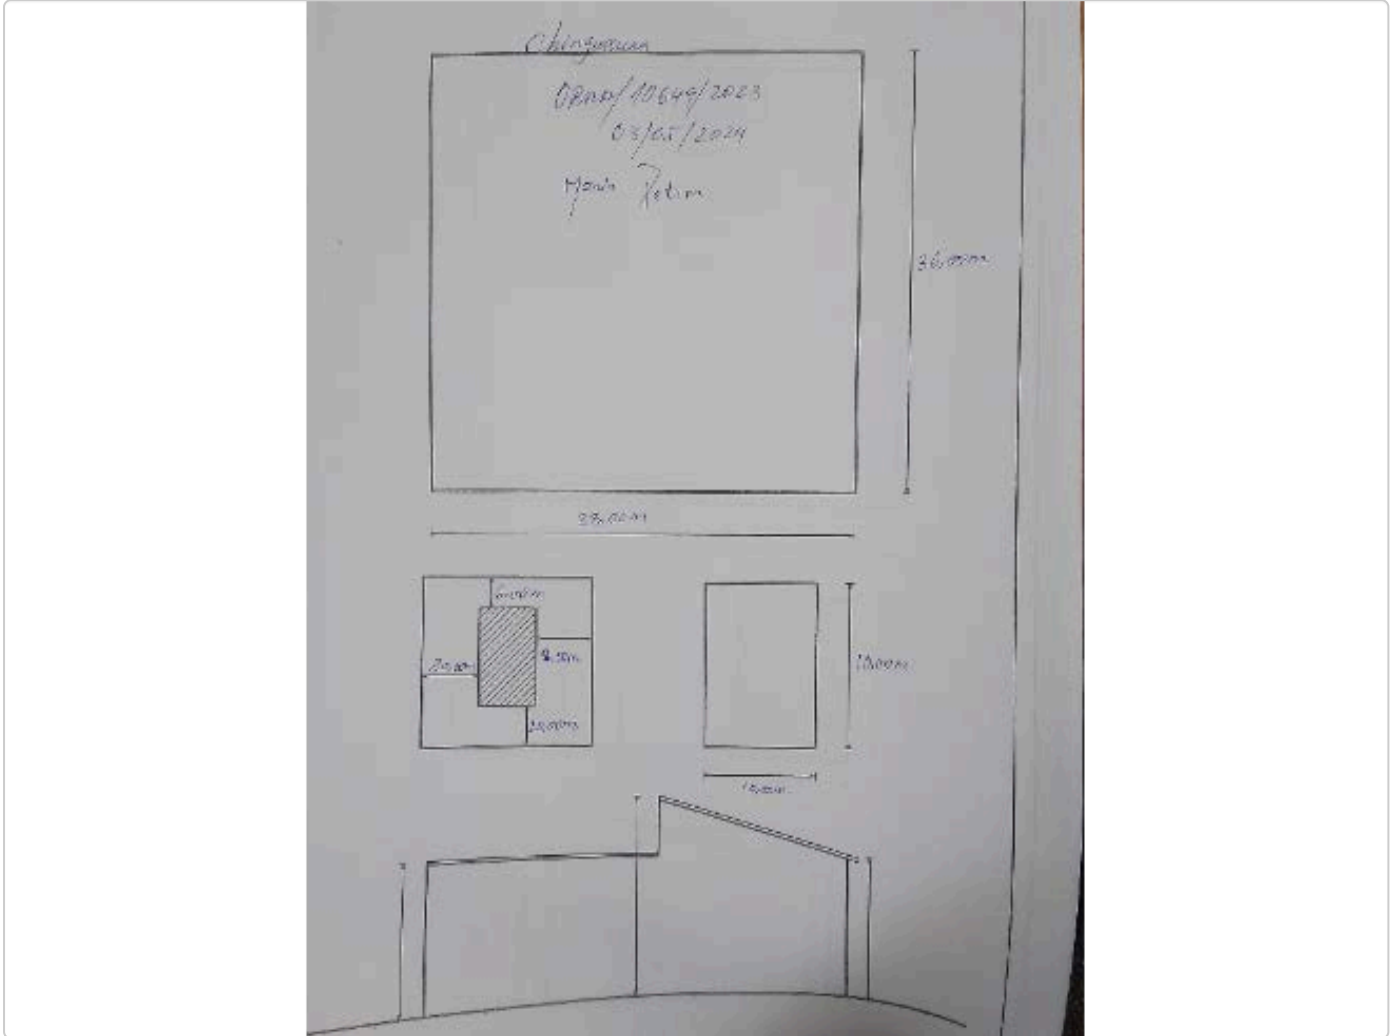
Fotos adicionais

. Cobertura mista: zinco e Lusalite, com problemas de infiltração.. Muitas fissuras nas paredes .
