Verificação de elegibilidade

CHINGUSSURA_438

OBRA/13880/2023

Chingussura

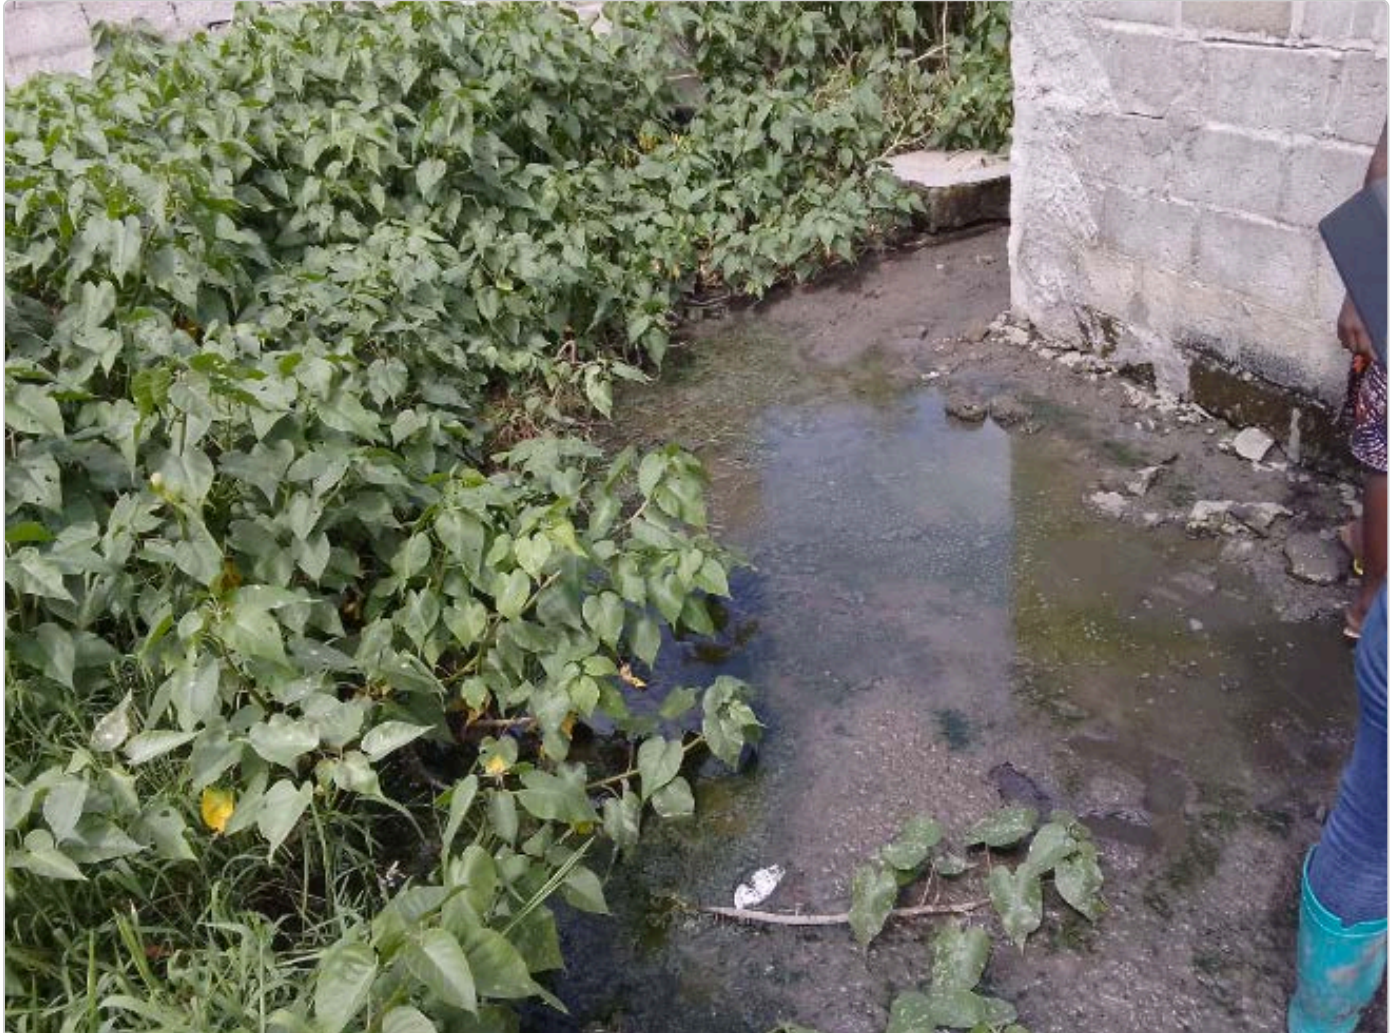
Fotos adicionais

-19.743555, 34.846054 Devido a enchente do terreno não foi possível tirar às medidas do mesmo. A parte estrutural da casa está em boa condição tendo ela uma cobertura de fibrocimento
