Verificação de elegibilidade

CHINGUSSURA_443

OBRA/14049/2023

Sofala

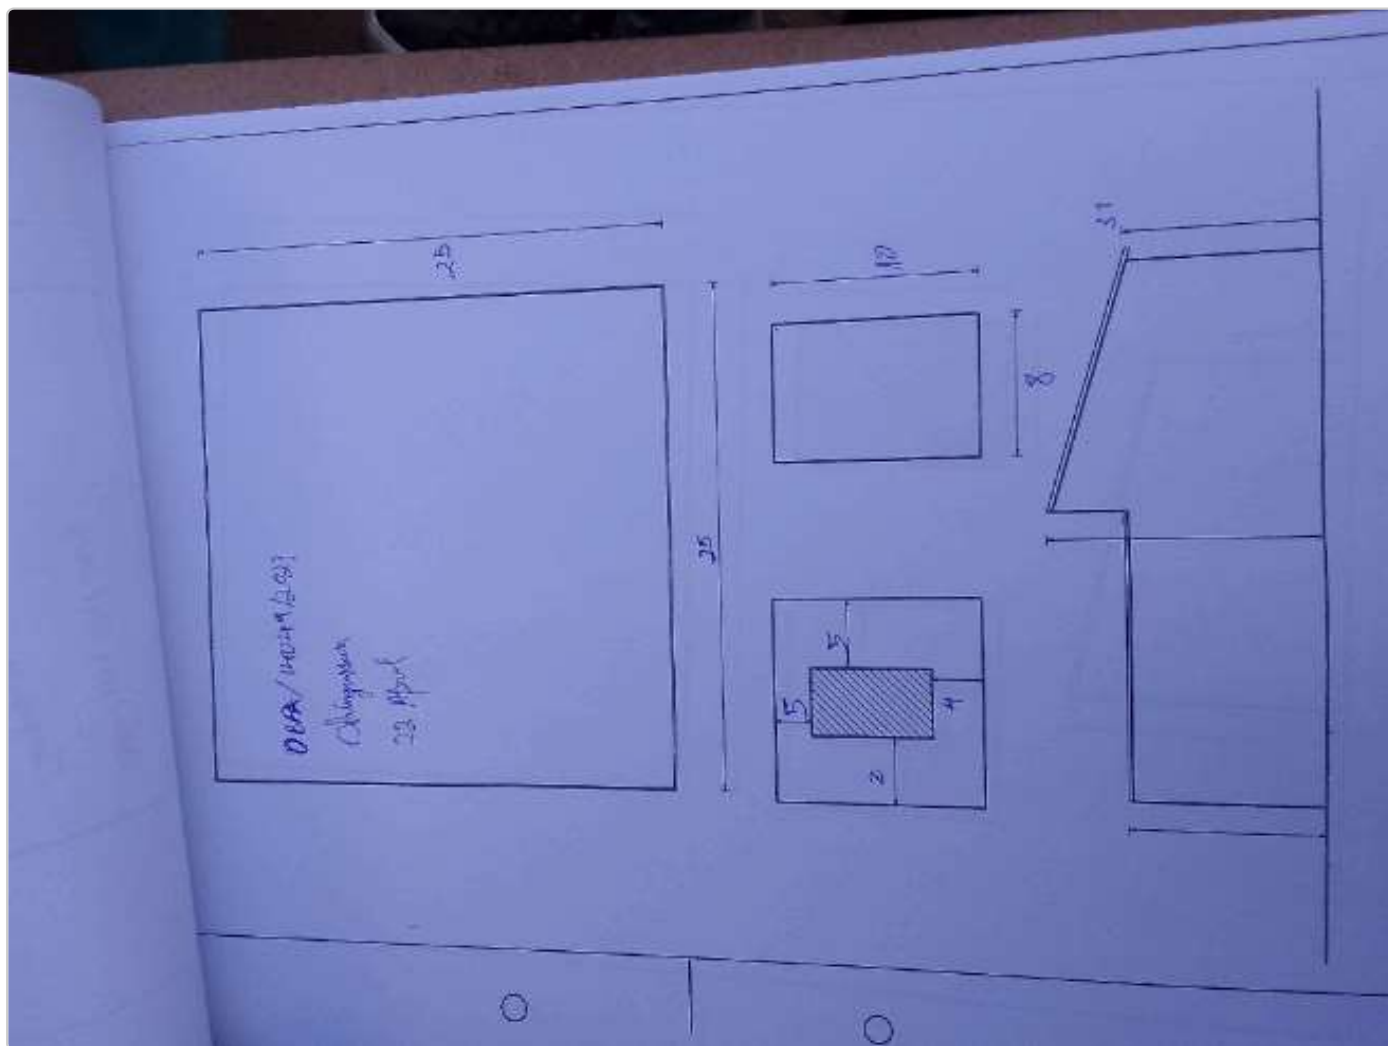
1713870171721.jpg

-19.742565, 34.845478A casa aparentemente está em ótimas condições tirando às infiltrações a cobertura é de telha de Lusalite e que não se encontram em ótimas condições assim permitindo a entrada da água para dentro da mesma.KIT COBERTURA
