Verificação de elegibilidade

CHINGUSSURA _464

OBRA/14851/2023

Chingussura

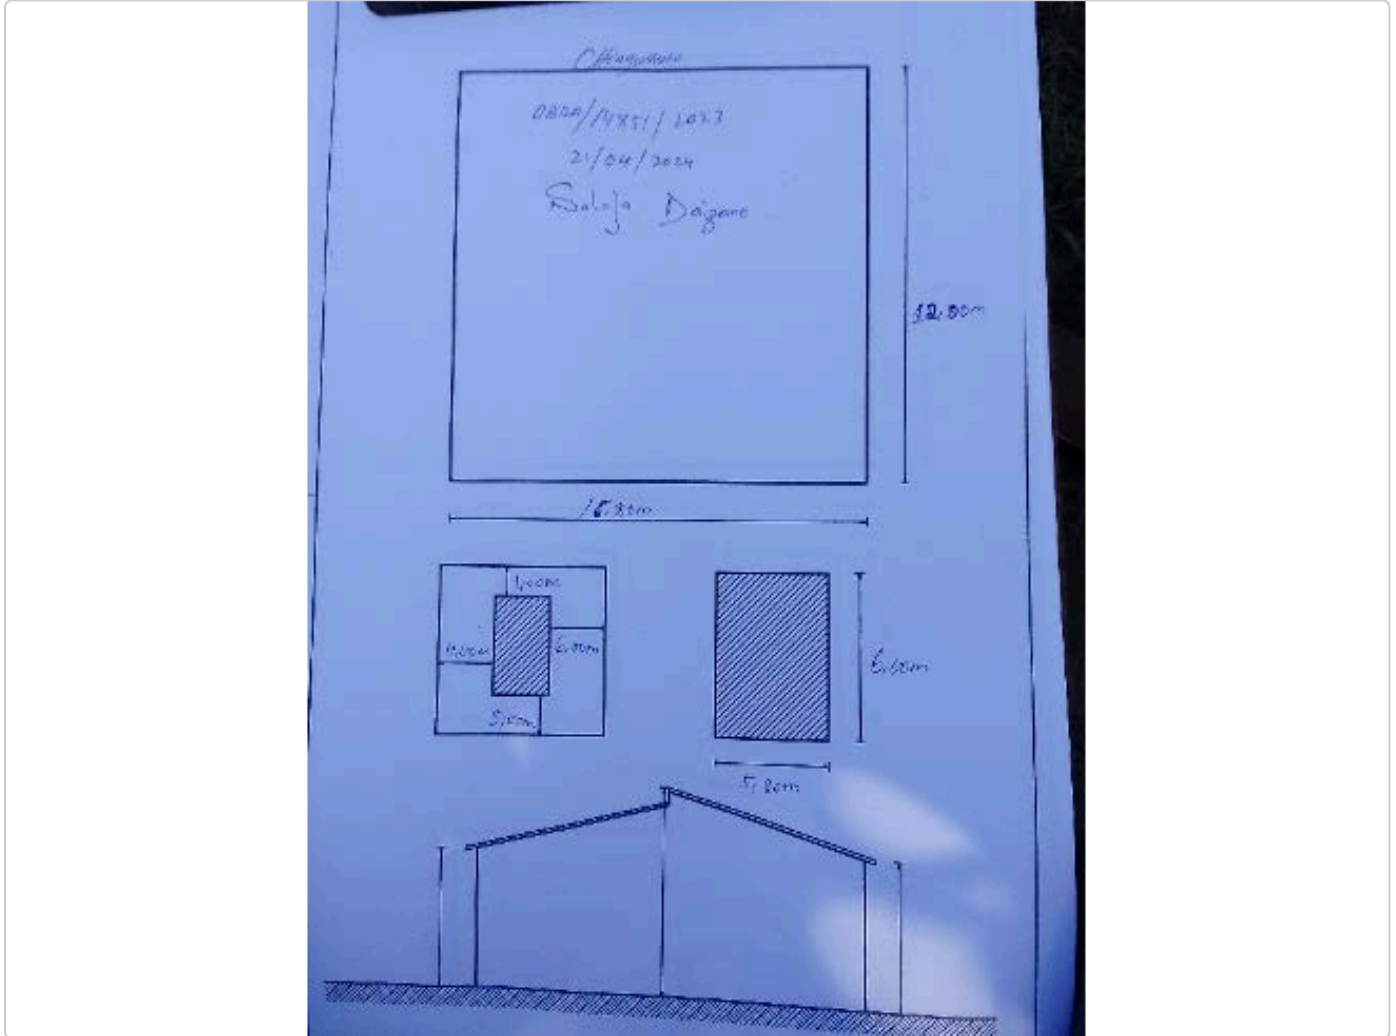
Fotos adicionais

. Cobertura de Zinco, com informação, muitas chapas enferrujadas.. Sem pilares.
