Verificação de elegibilidade

CHINGUSSURA_465

OBRA/14924/2023

Alto da Manga

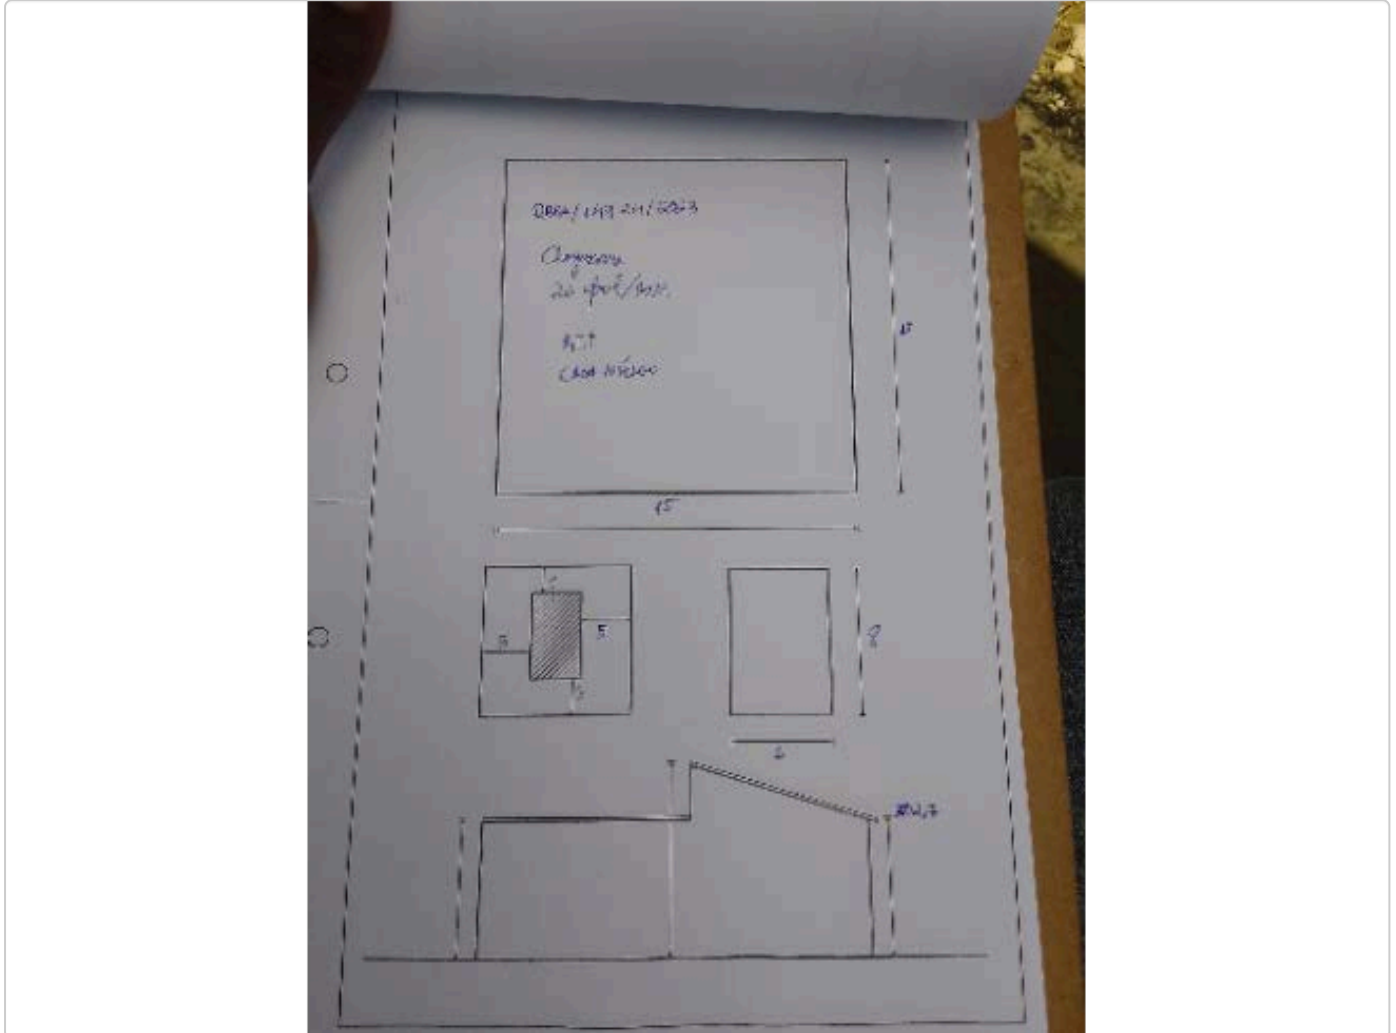
Fotos adicionais

-19.743372, 34.846619A casa é uma mistura material convencional e misto mas boa parte dela é de material misto.A cobertura é de telha de LusaliteKIT
COBERTURA/CASA NÚCLEO
