Verificação de elegibilidade

MUAVE_8

OBRA/1342/2023

ANGELINA LOPES ZACARIAS

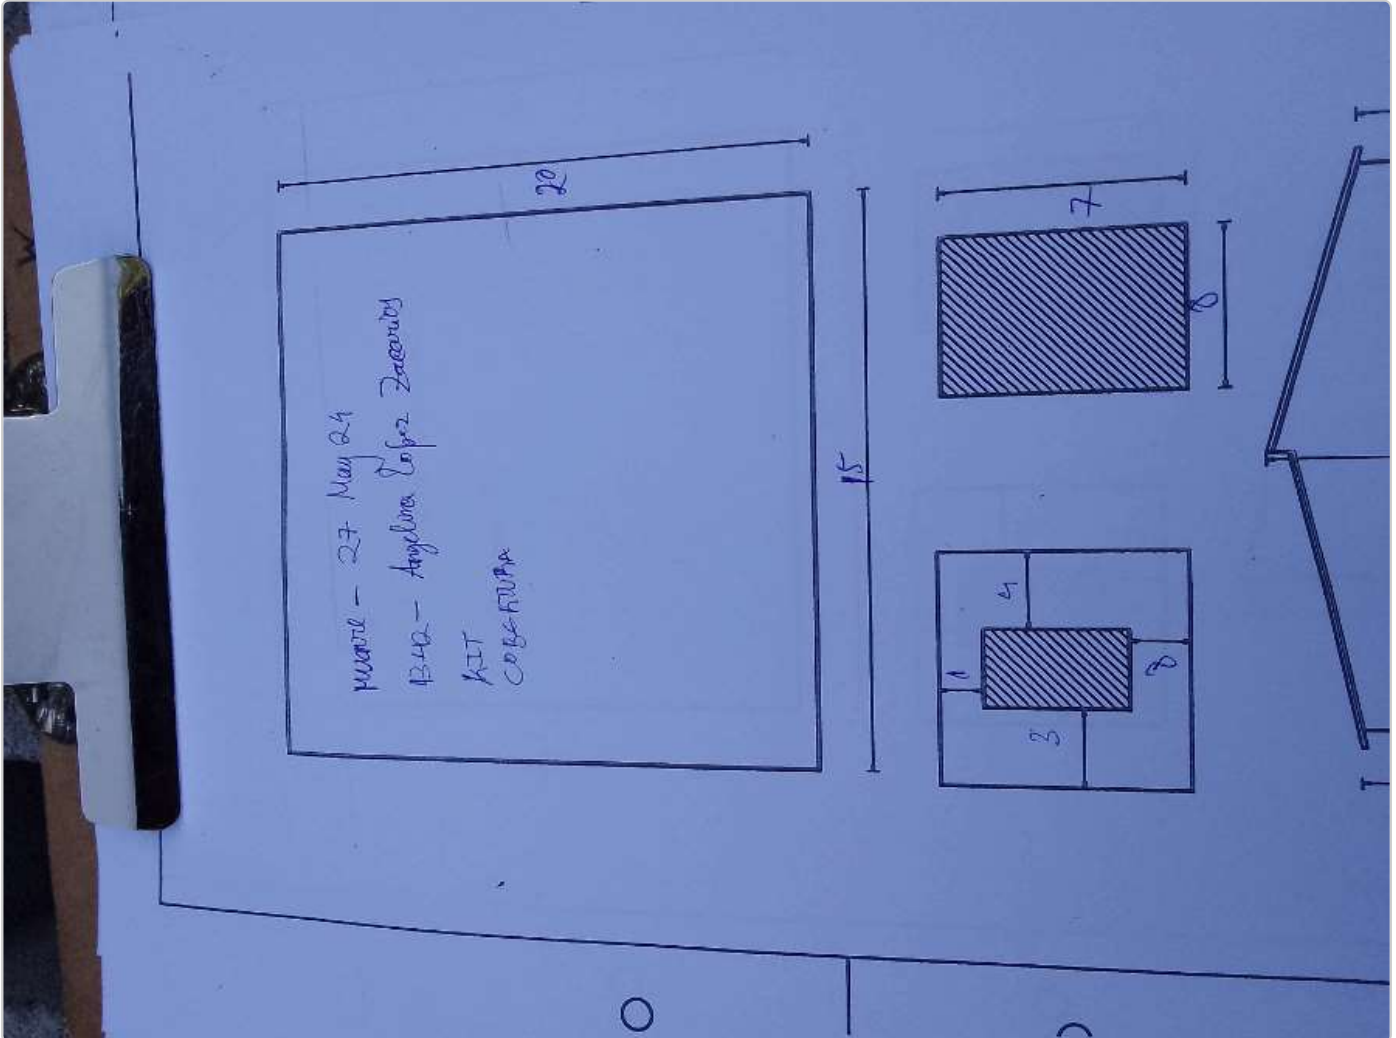
1716810162826.jpg

A parte estrutural da residência aparentemente se encontra em bom estado tendo ela uma e outra fissura que não afetam a parte estrutural e a cobertura está comprometida sendo ela de zinco e pelo tempo já se encontra sobre efeito de corrosão e isso faz com que a água das chuvas entrem na casaKIT
COBERTURA
