Verificação de elegibilidade

MUAVE_34

OBRA/6990/2023

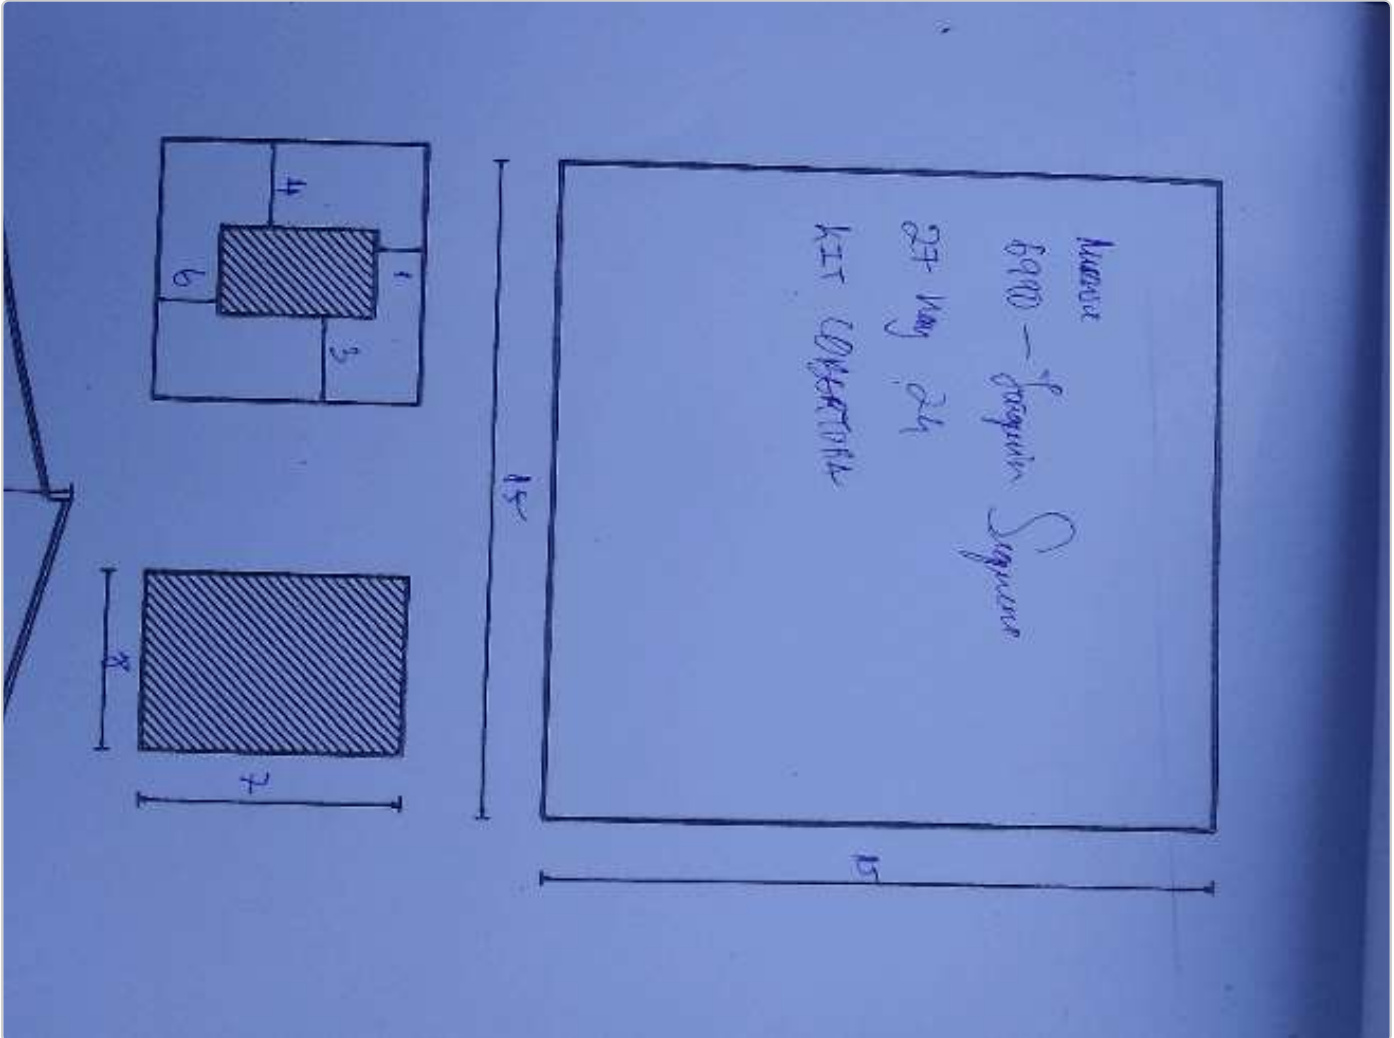
Fotos adicionais

A parte estrutural da residência aparentemente se encontra em bom estado tendo ela uma e outra fissura que não afetam a parte estrutural e a cobertura está comprometida sendo ela de IBR e pelo tempo já se encontra sobre efeito de corrosão e isso faz com que a água das chuvas entrem na casaA cobertura não está toda ela danificada so uma parte da cobertura (20%) está e faz com que às águas das chuvas entrem na residência em tempos chuvoso KIT COBERTURA
