Verificação de elegibilidade

MUAVE_40

OBRA/7503/2023

Muave

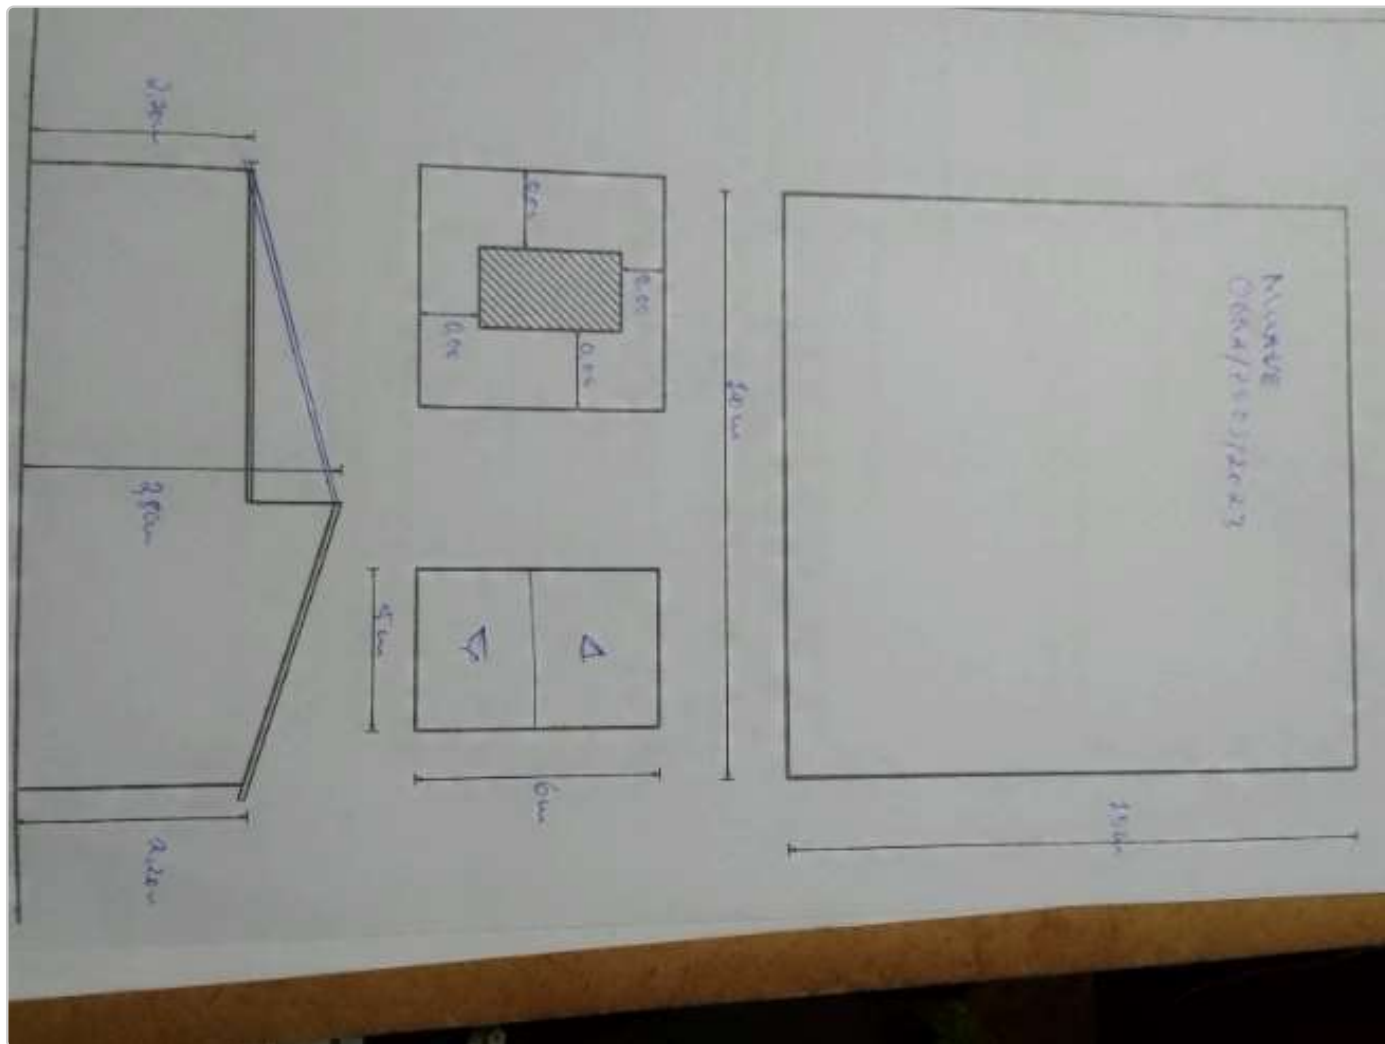
Fotos adicionais

A casa da Beneficiaria é feita de material convencional e está em bom estado porém a cobertura está danificada e é feita de chapas de zinco. Assim sendo propomos a atribuição do pacote de cobertura convencional.
