Verificação de elegibilidade

OBRA/10325/2023

Maria Francisco

Muave

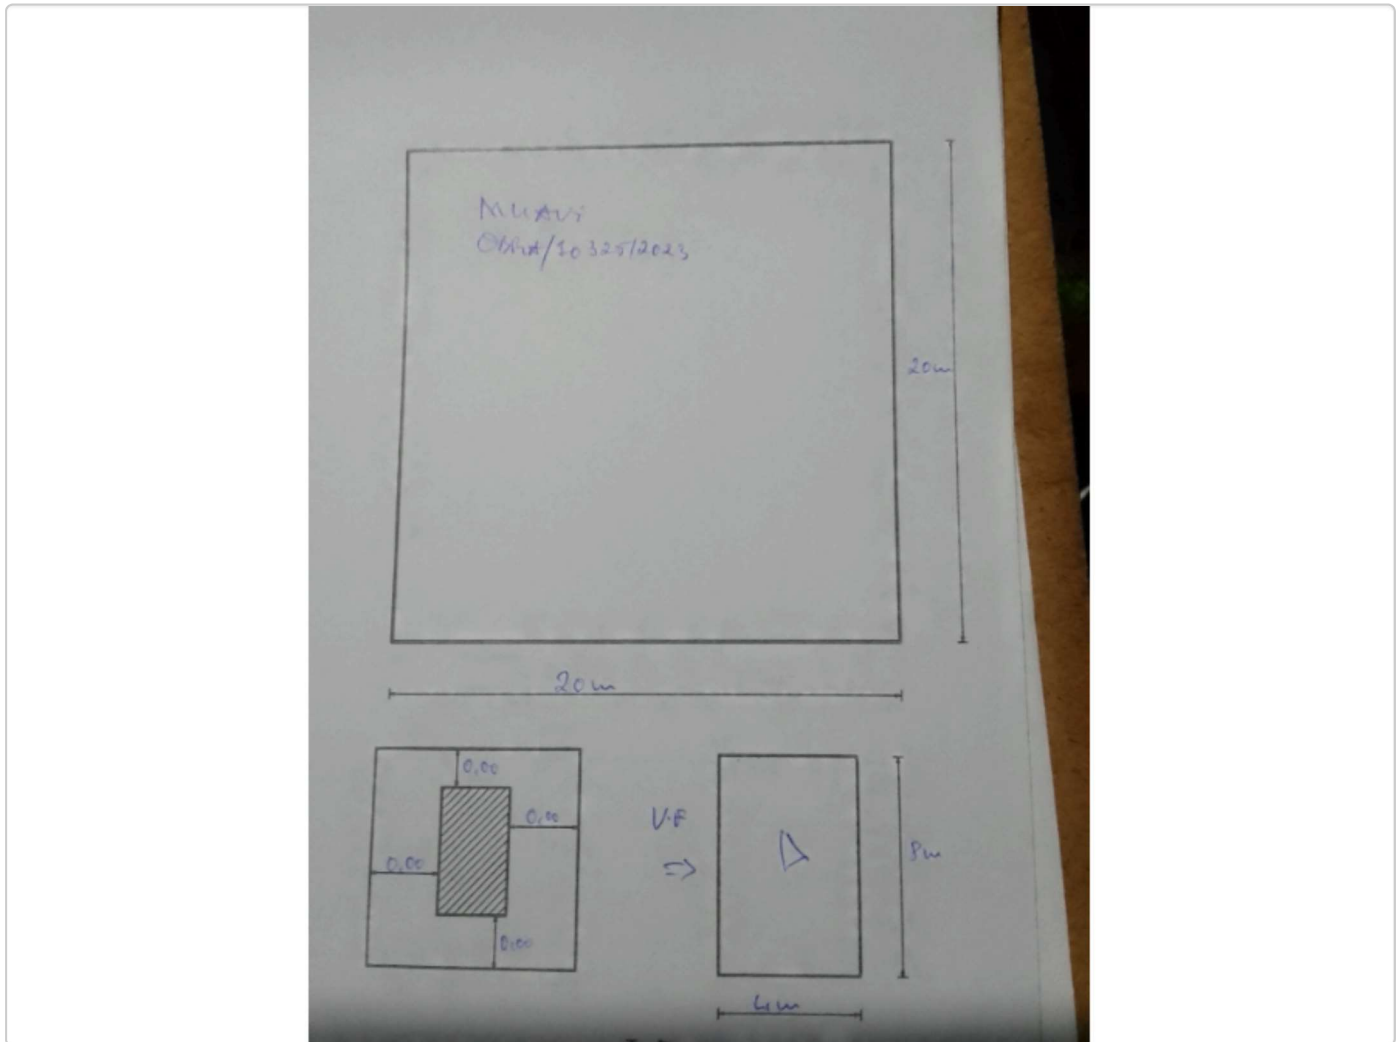
Fotos adicionais

A casa da Beneficiaria é feita de material convencional, as paredes estão em bom estado, a cobertura é feita de chapas de zinco e está totalmente danificada. Assim sendo propomos a atribuição do pacote de cobertura convencional.
