Verificação de elegibilidade

MUAVE_61

OBRA/10382/2023

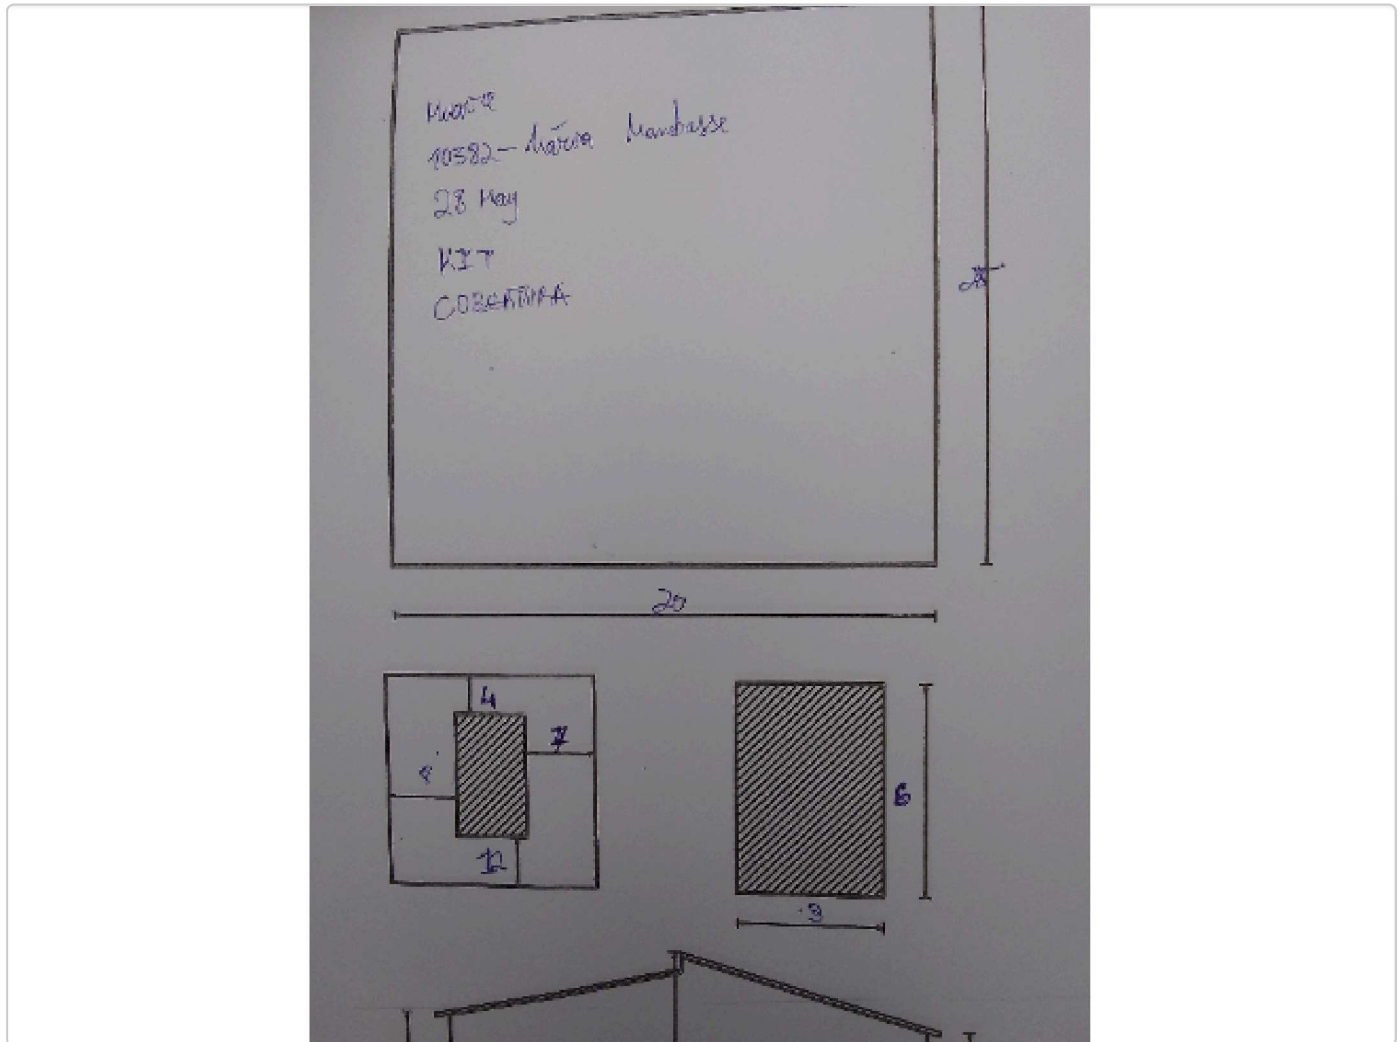
1716888101062.jpg

A parte estrutural da residência aparentemente se encontra em bom estado tendo ela uma e outra fissura que não afetam a parte estrutural e a cobertura está comprometida sendo ela de zinco e pelo tempo já se encontra sobre efeito de corrosão e isso faz com que a água das chuvas entrem na casaKIT
COBERTURA
