Verificação de elegibilidade

MUAVE_66

OBRA/11936/2023

Fotos da Habitação

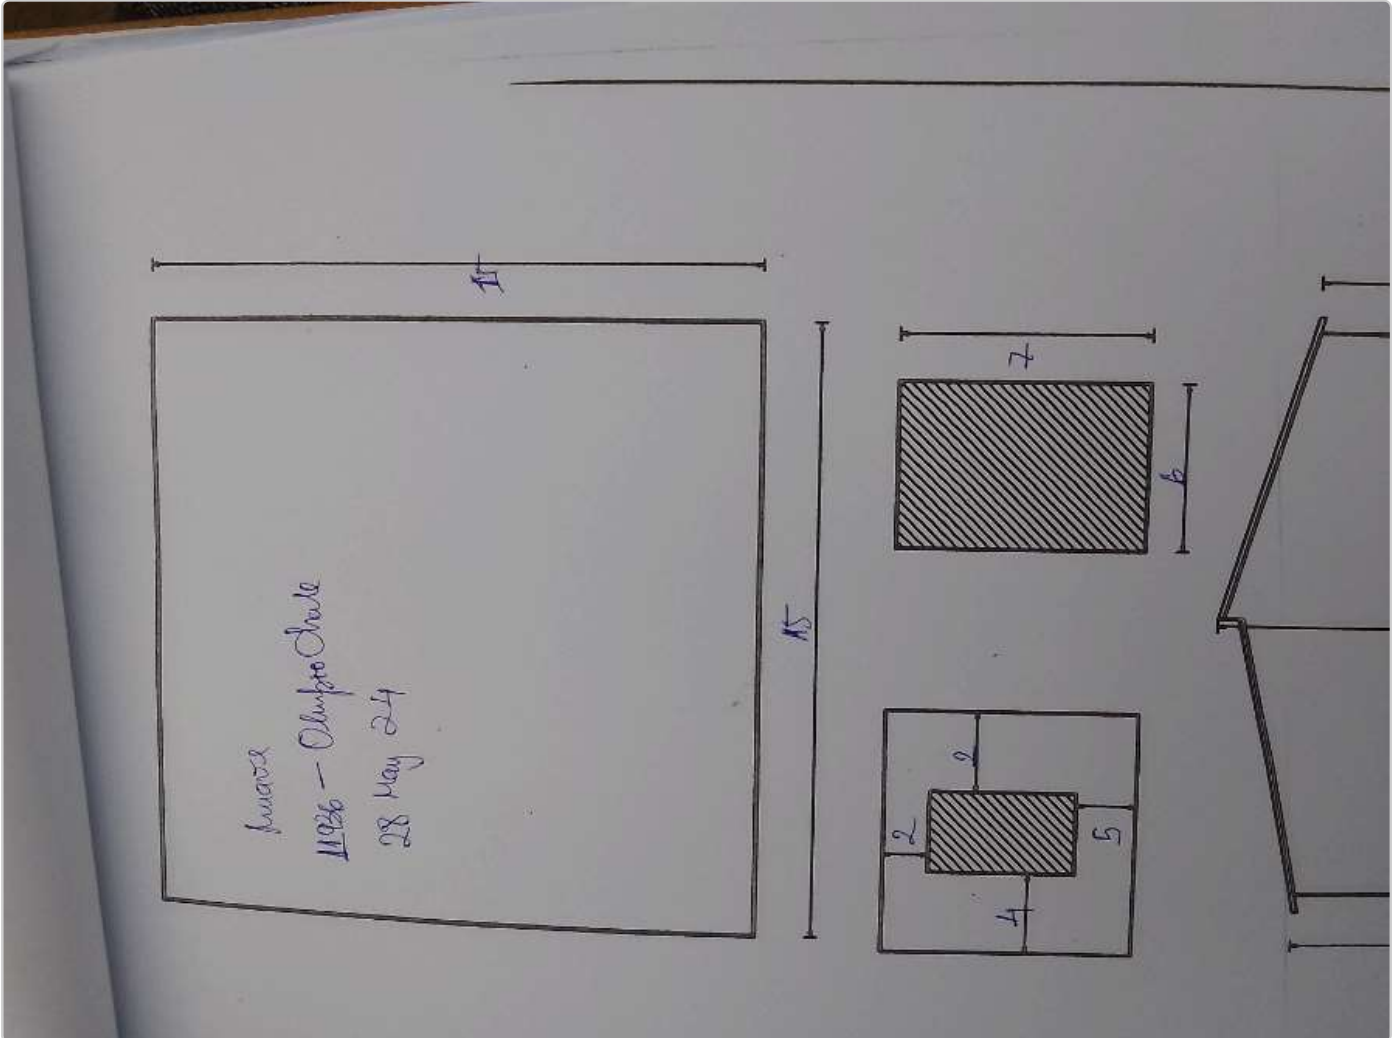
1716884070382.jpg

A parte estrutural da residência aparentemente se encontra em bom estado tendo ela uma e outra fissura que não afetam a parte estrutural e a cobertura está comprometida sendo ela de zinco e pelo tempo já se encontra sobre efeito de corrosão e isso faz com que a água das chuvas entrem na casaKIT
COBERTURA
