Verificação de elegibilidade

MUAVE_68

OBRA/12127/2023

PAULO GORE

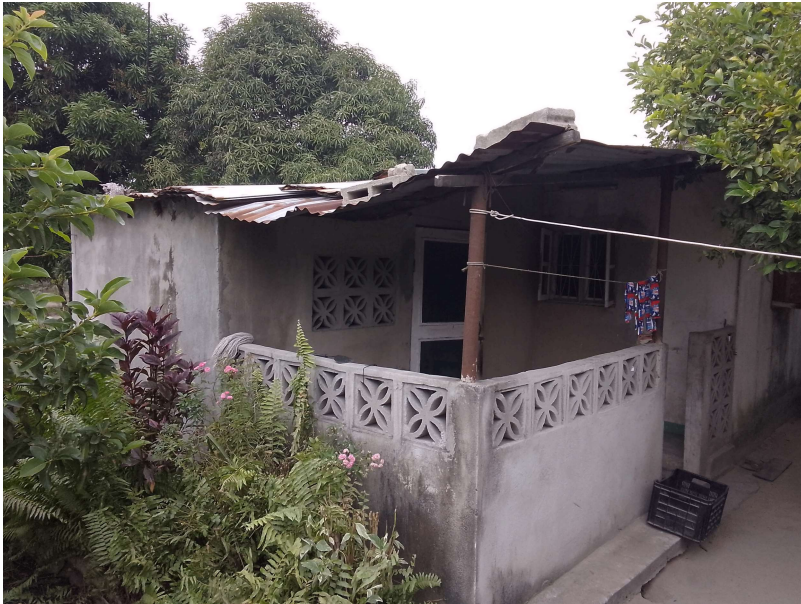
Habitação - Foto da esquina 1

A parte estrutural da residência aparentemente se encontra em bom estado tendo ela uma e outra fissura que não afetam a parte estrutural e a cobertura está comprometida sendo ela de zinco e pelo tempo já se encontra sobre efeito de corrosão e isso faz com que a água das chuvas entrem na casaKIT
COBERTURA
