Verificação de elegibilidade

MUAVE_82

OBRA/14748/2023

- Manga Mascarenhas
- Muave
- Mungassa
- Ndunda

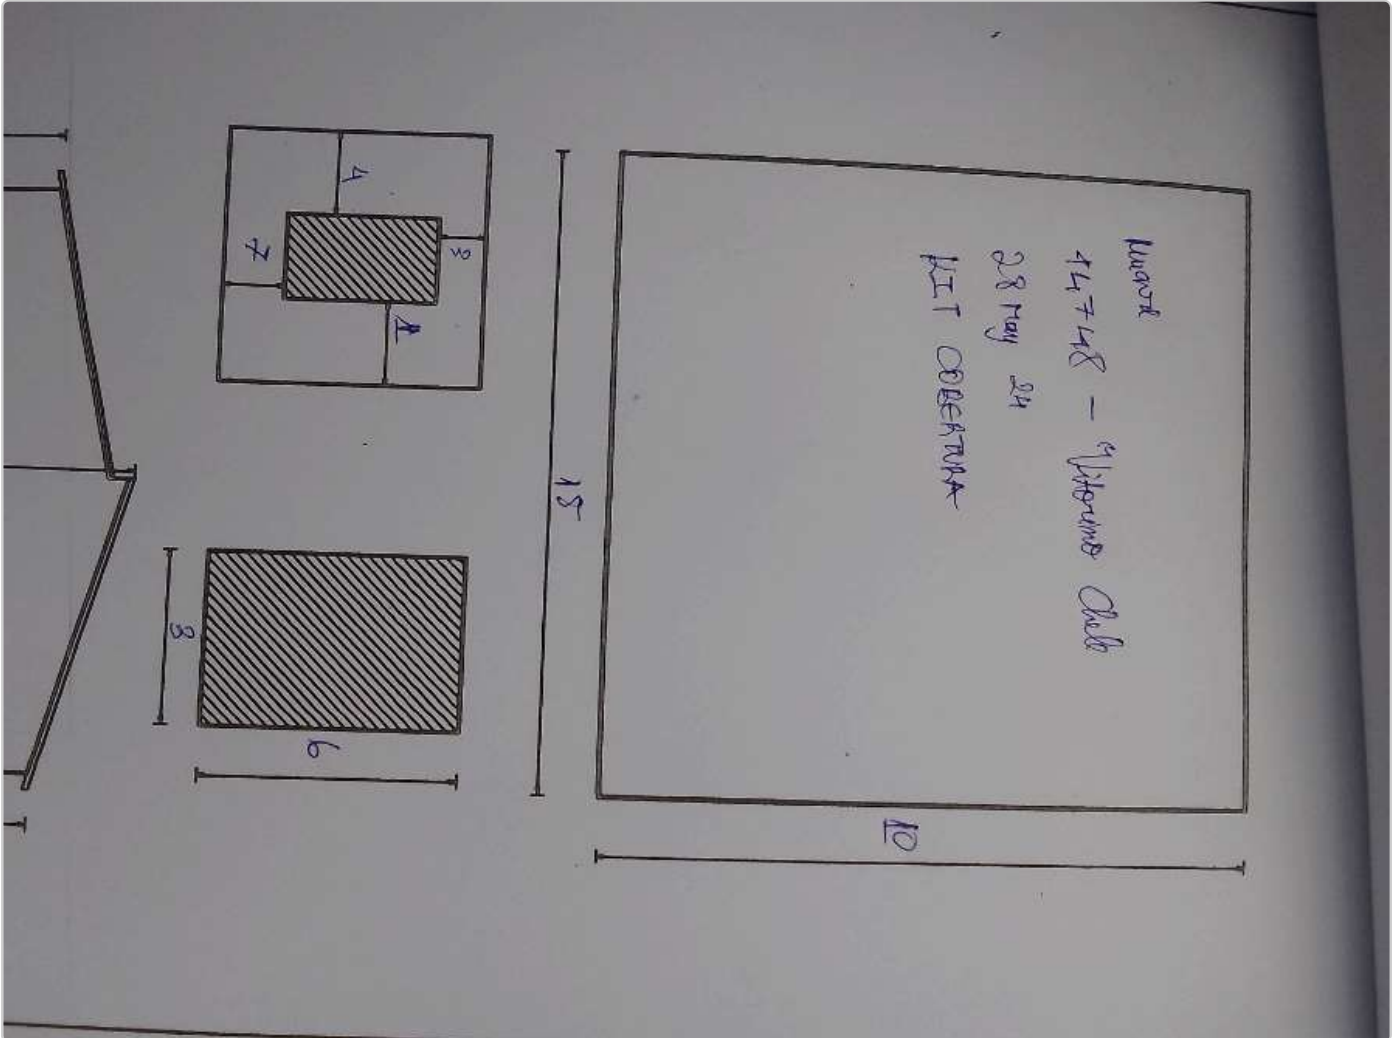
Fotos adicionais

A parte estrutural da residência aparentemente se encontra em bom estado tendo ela uma e outra fissura que não afetam a parte estrutural e a cobertura está comprometida sendo ela de IBR e pelo tempo já se encontra sobre efeito de corrosão e isso faz com que a água das chuvas entrem na casaKIT
COBERTURA
