Verificação de elegibilidade

INHAMIZUA_430

OBRA/10277/2023

Alto da Manga

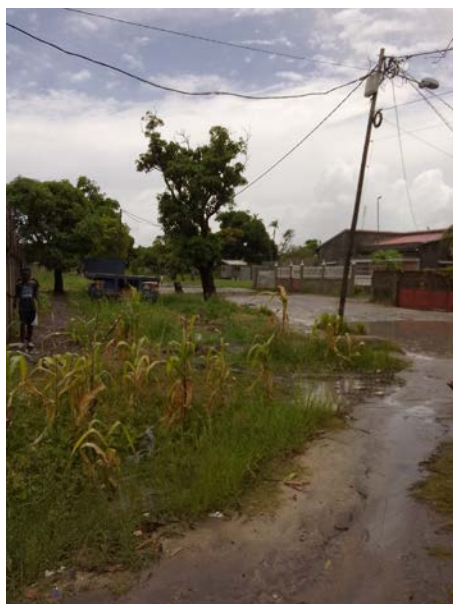
Lote - Foto do acesso

1,0 a casa se encontra ao pe da via mas devido a chuva tem dificil acesso a carros de porte pequeno
