Verificação de elegibilidade

MUNGASSA_51

OBRA/3840/2023

Mungassa

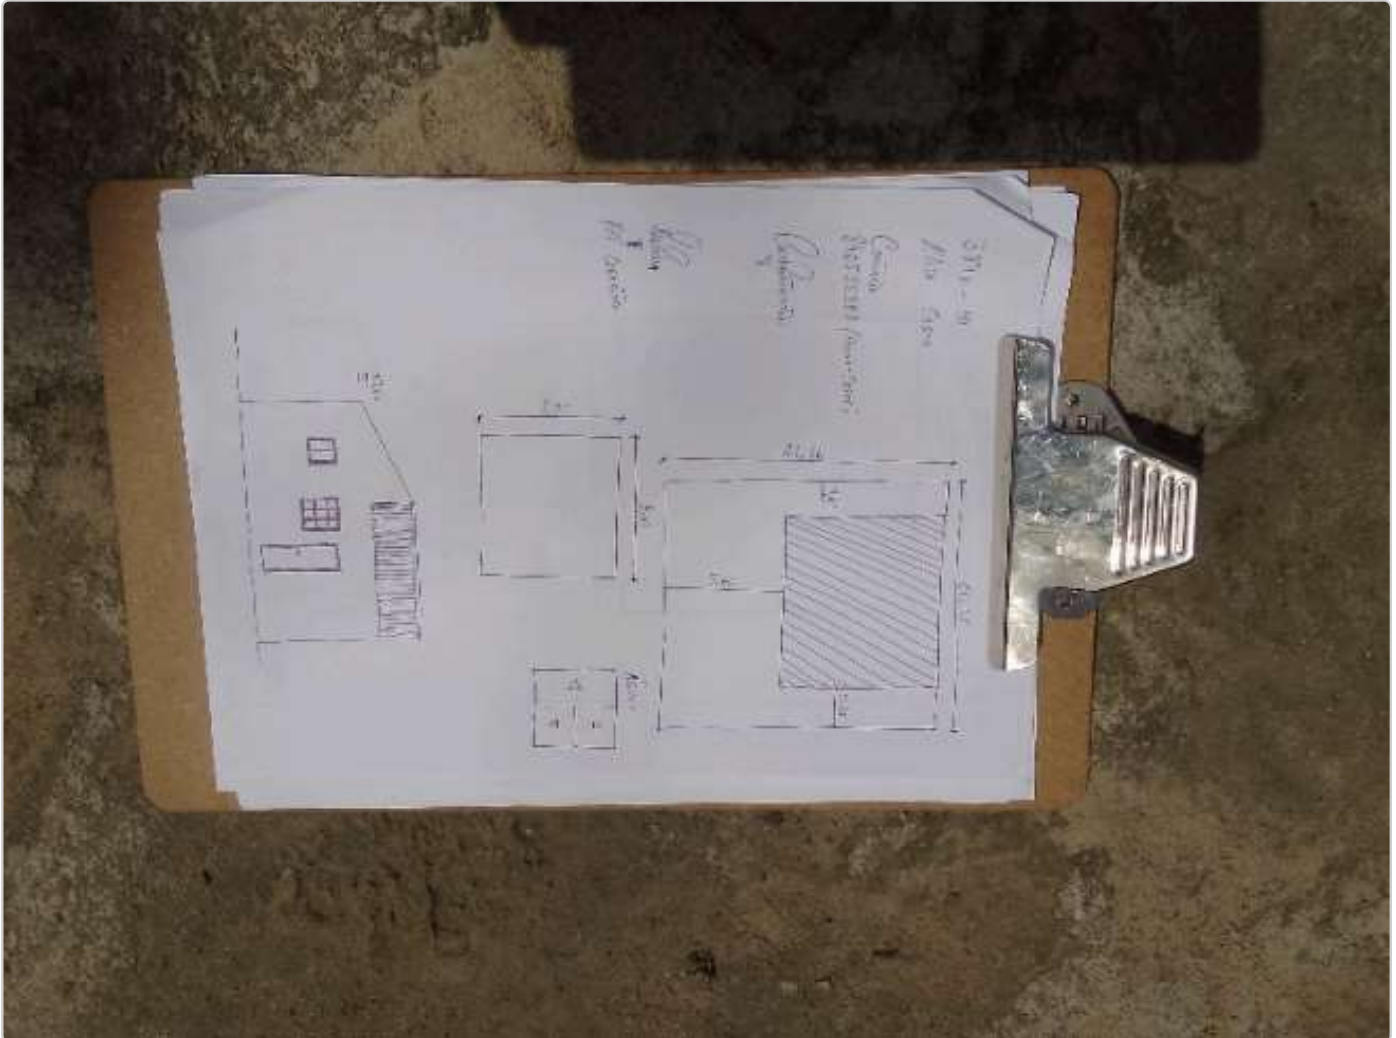
Fotos adicionais

A Beneficiária conseguiu dar avanço com a construção da casa em relação a época do primeiro levantamento porém em dois quartos ela não conseguiu colocar cobertura em condições e teve que recorrer a reutilização de chapas danificadas pelo ciclone e isso provoca infiltração de água.
