Verificação de elegibilidade

MUNGASSA_63

OBRA/4957/2023

Mungassa

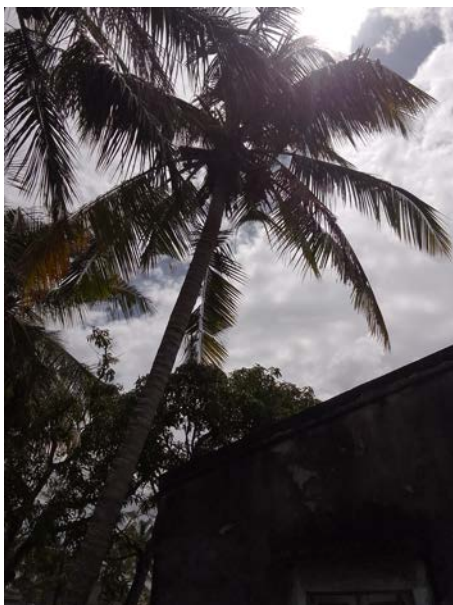
Outras fotos relevantes ou registo de dados não previstos verificados no terreno

A cobertura da casa foi danificada com quedas de cocos do coqueiro do vizinho durante o ciclone. A família não conseguiu reabilitar a cobertura e em contrapartida o coqueiro ainda existe e representa risco eminente mesmo se a cobertura for reabilitada.
