Verificação de elegibilidade

MUNGASSA_71

OBRA/5268/2023

Mungassa

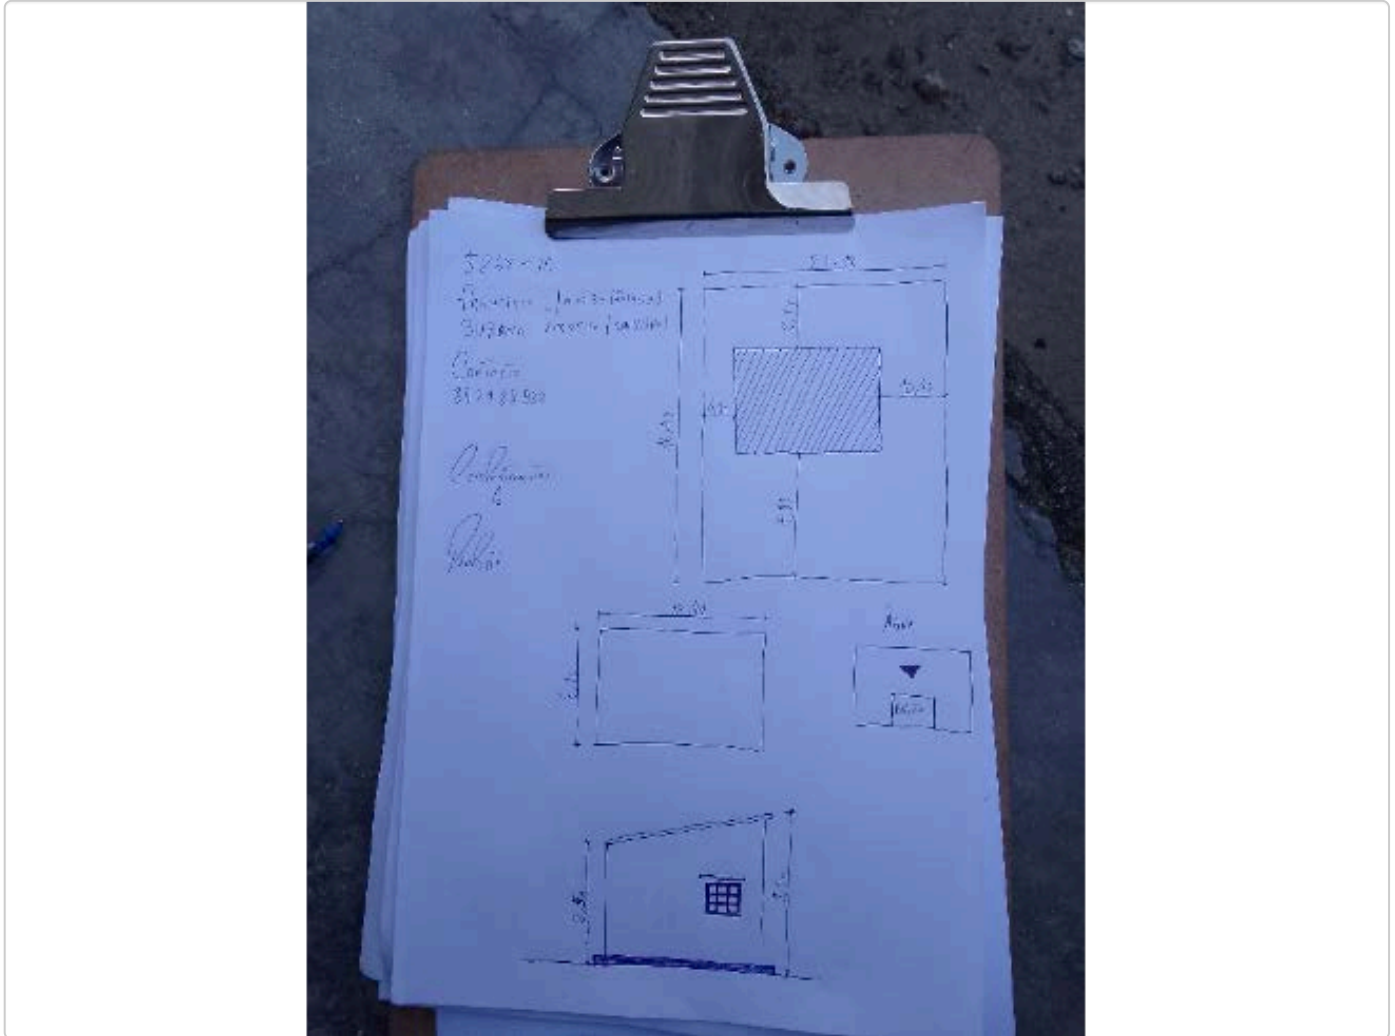
Fotos adicionais

A casa foi recuperada depois de idai mas a cobertura tem alguns furos que causam infiltração de água em tempos chuvosos.
